## **İZMİR İL KOORDİNASYON KURULU**

**ALAYBEY-MAVİŞEHİR İLE MUSTAFA KEMAL SAHİL BULVARI-KONAK  
ARASINDA YAPIMI SÜRDÜRÜLEN TRAMVAY ÇALIŞMALARINA İLİŞKİN  
İŞÇİ SAĞLIĞI VE GÜVENLİĞİ İLE İLGİLİ RAPOR**

**2016/İZMİR**

31 Ağustos 2016'da 18:30 – 20:00 saatleri arasında  
Cahar Dudayev Bulvarı Koçtaş – Atakent arası ile Selçuk Yaşar Sokağı'nda  
yерinde yapılan işçi sağlığı ve iş güvenliği kapsamındaki incelemeler

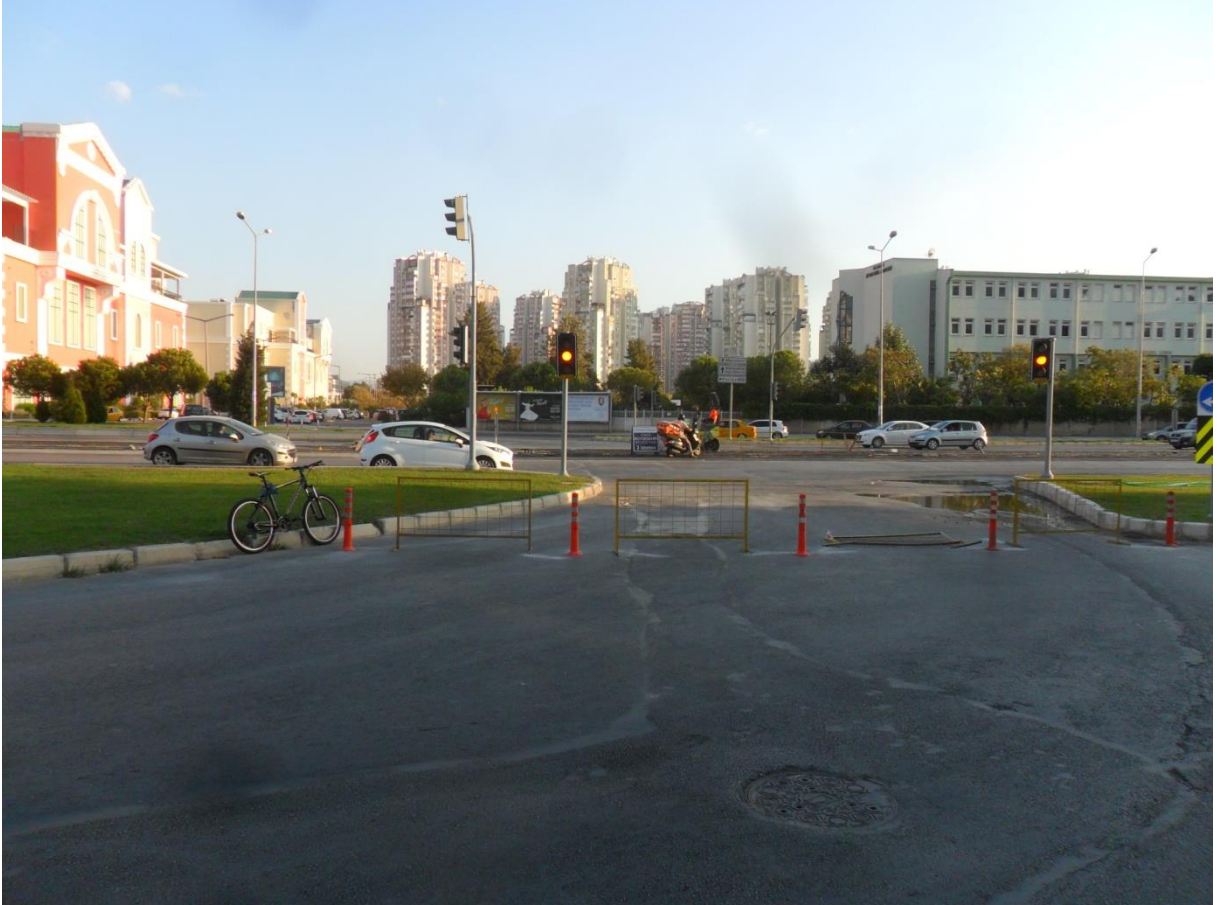
Cahar Dudayev Bulvarı ile 6524 Sokak kesişiminde yol kapatılırken yeterli güvenlik önlemleri alınmadığı, kolaylıkla devrilebilen ve yere ankrajı sağlam bir şekilde yapılmamış, üzerinde ışıklı veya reflektörlü ikaz levhaları bulunmayan, fark edilebilirliği az, hasır çelik gövdeli, kutu profil çerçeveli bariyer konulduğu görülmüştür. Trafik, araç ve yaya emniyeti yetersizdir.

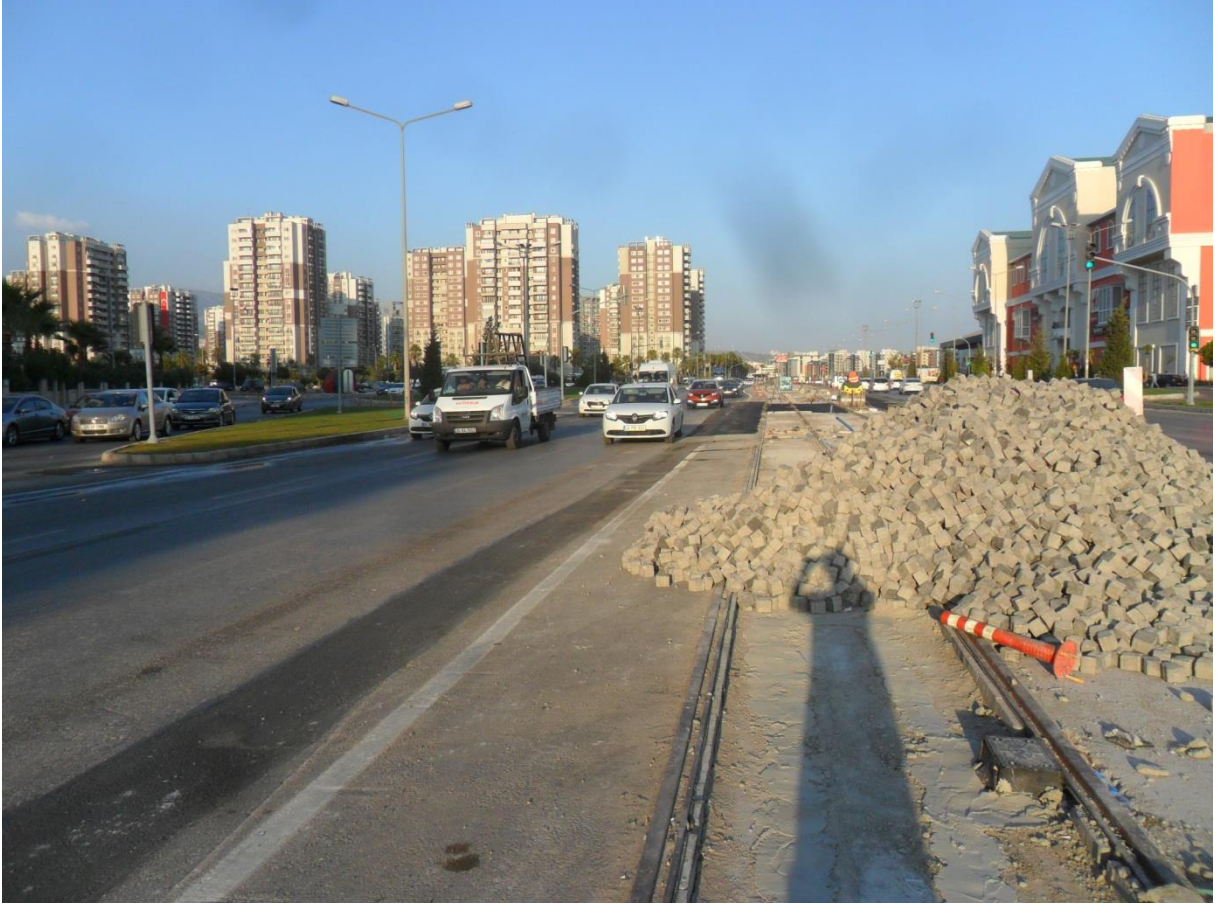
Tramvay güzergahı boyunca rayların aralarına döşenmek için istiflenen doğal küp taşların araçların seyir halindeki şeritlerine yakın olarak dağıldığı, yeterli sayıda ışıklı ve reflektörlü uyarı levhalarının bulunmadığı, özellikle hava karardığında yol kaplaması rengi ile taş renginin birbirine yakın olması sebebiyle araçların kaza yapabilme tehlikesinin bulunduğu görülmüştür.

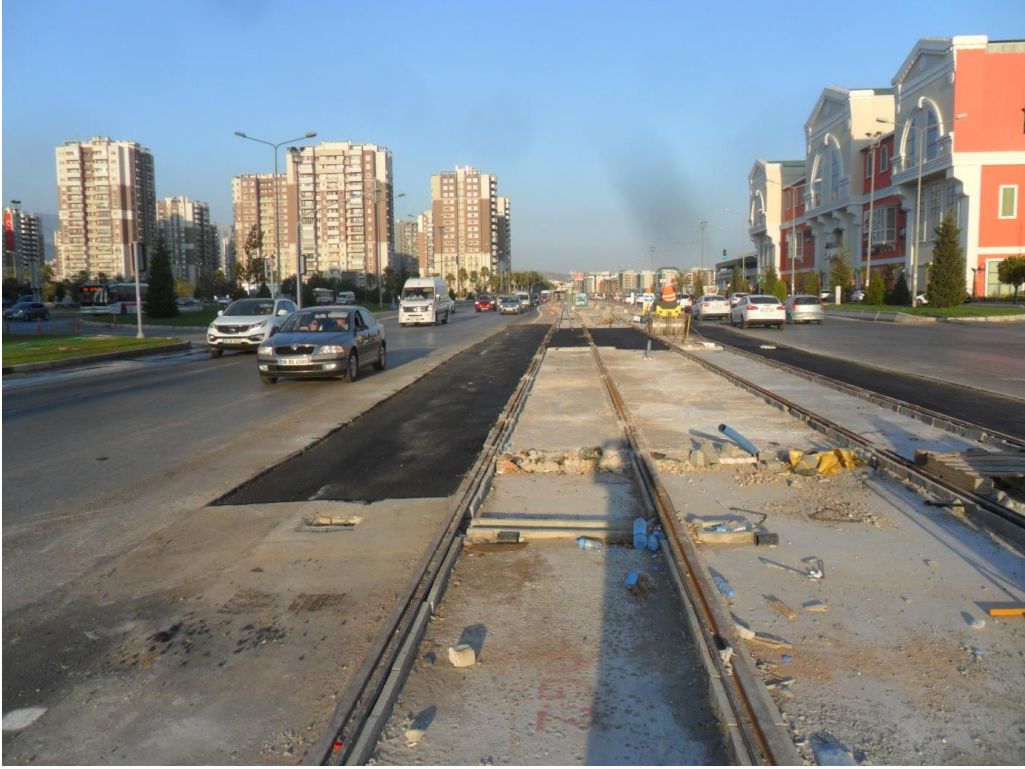
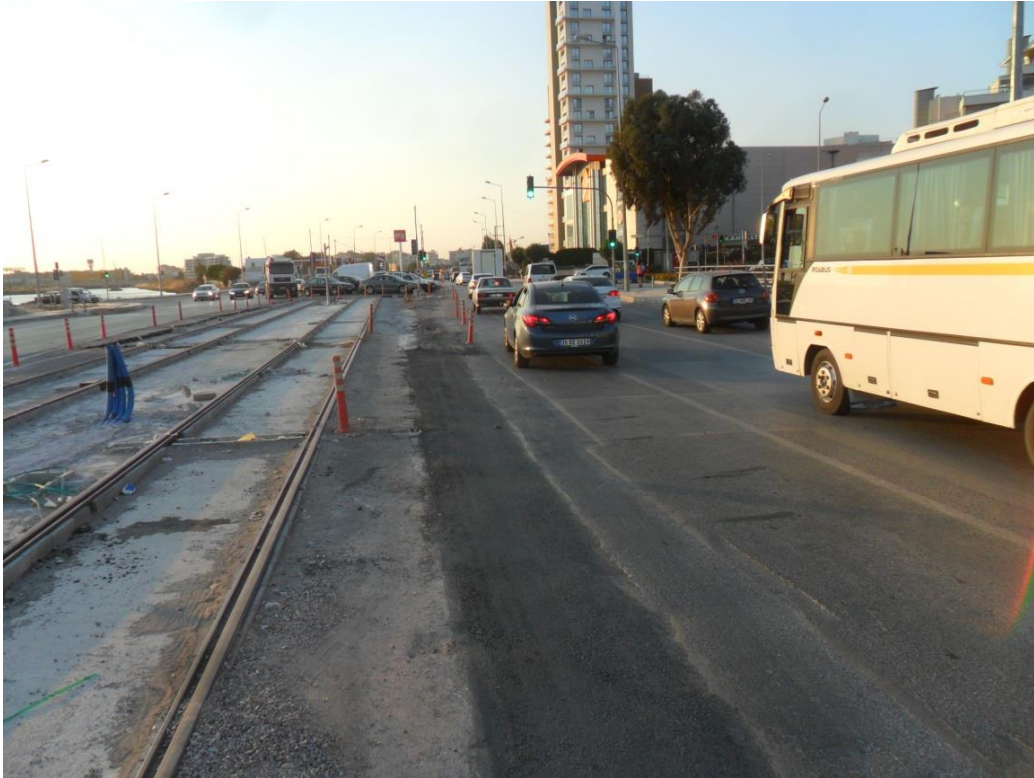
Rayların kenarlarında yapılan asfalt yamaların yol kaplamasından düşük olması, yolun daralmasına sebep olduğu ve ışıklı veya reflektörlü uyarıcı levhalarının olmamasından dolayı özellikle hava karardığında yol araçların kaza yapabilme tehlikesinin bulunduğu görülmüştür.

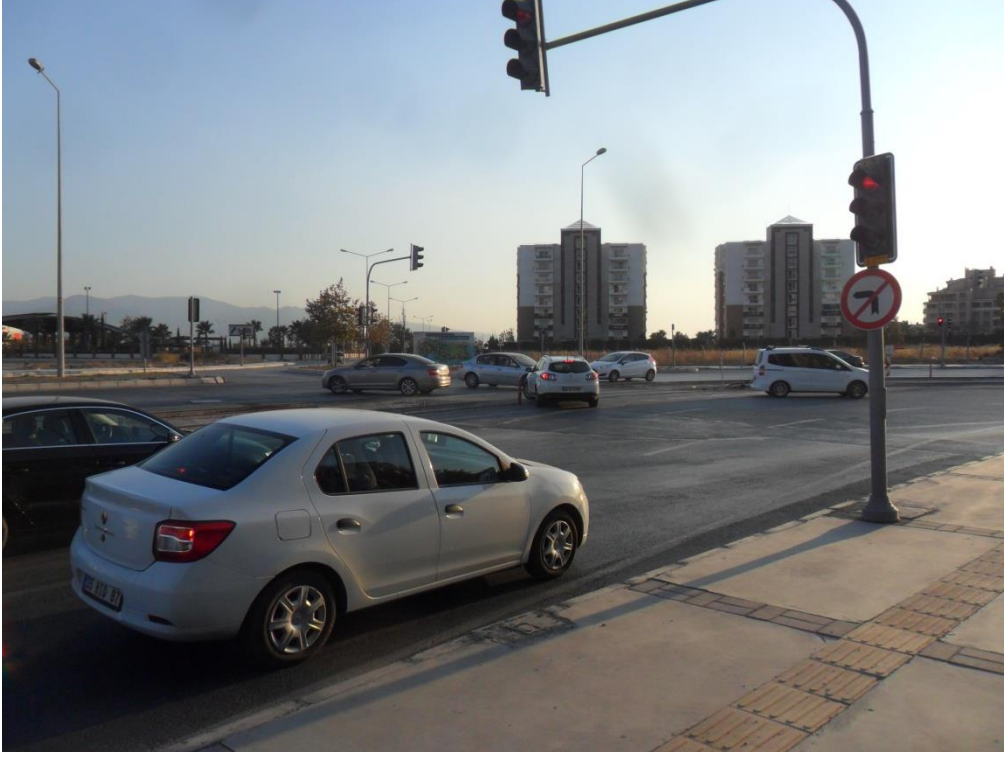
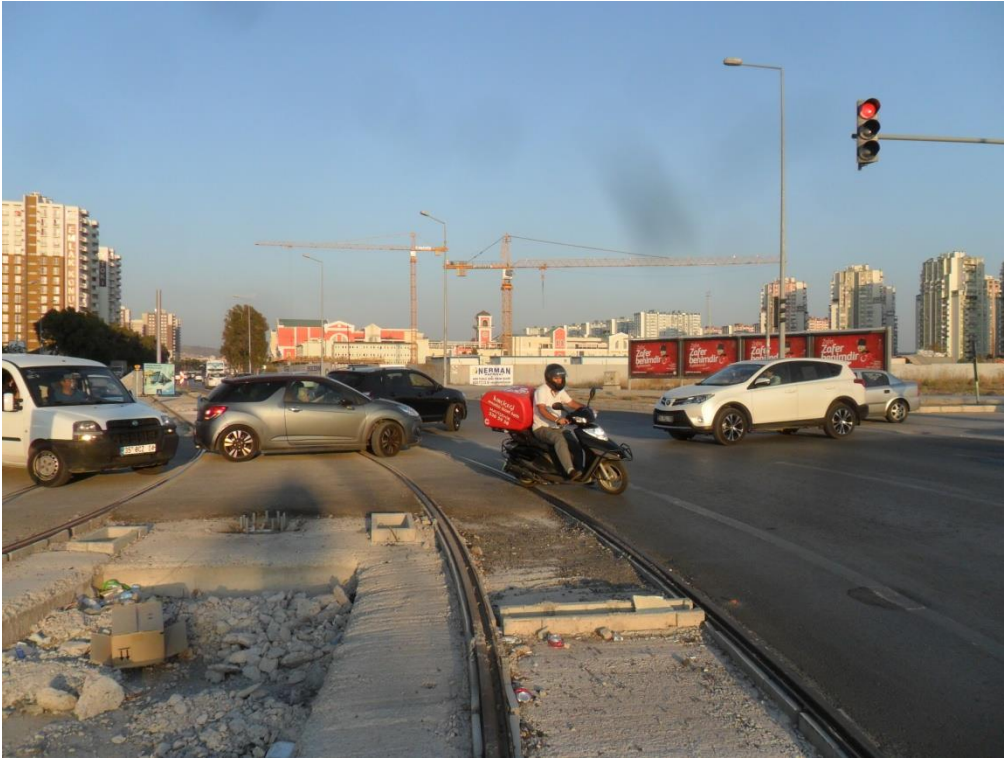
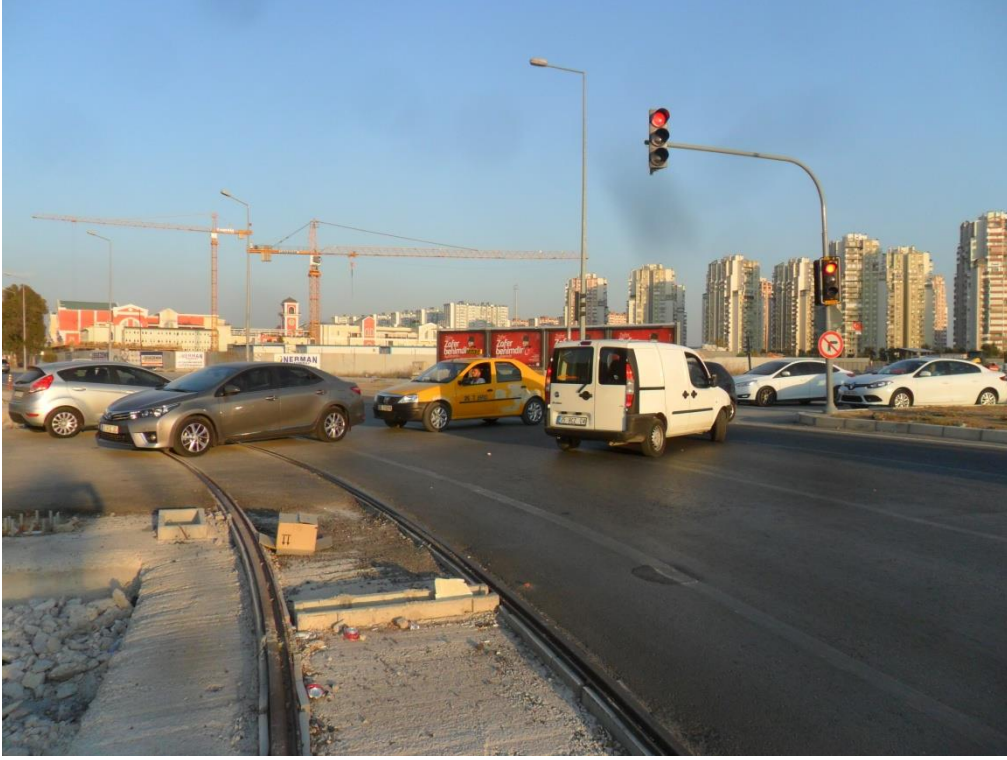
Cahar Dudayev Bulvarı'ndan 2041/3 Sokağı (Tay Park'a doğru) dönüşün yasak olduğunu gösteren levhaya uyulmadığı ve gerekli fiziksel düzenleme yapılmadığı için 2041/3 Sokaktan çıkan araçlar ile Cahar Dudayev Bulvarı'nda U dönüşü yapan minibüs ve taşıtlar çarpışma tehlikesini çok sık yaşamaktadır.

Geçici kavşaklarda meydana gelen yasak U dönüşleri denetimlerle ve fiziksel düzenlemelerde önlenmelidir.

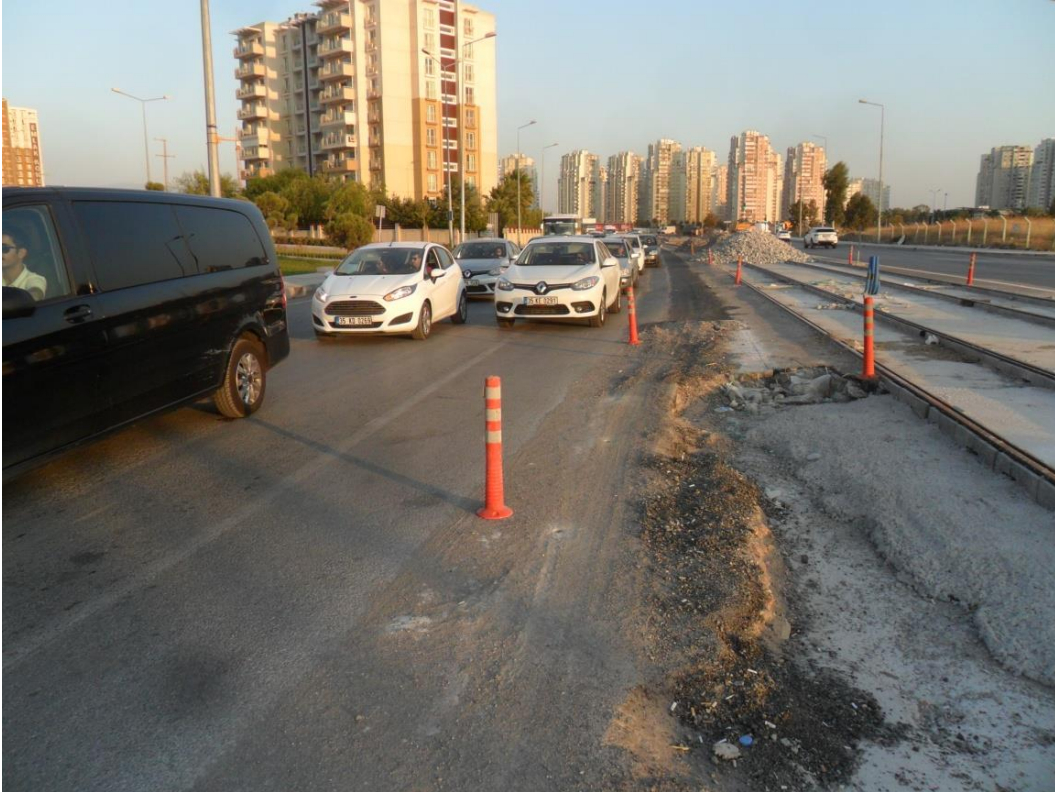
Cahar Dudayev Bulvarı ile 6525 Sokak kesişiminde (Vatan Bilgisayar önü) yol genişliği aniden daraltıldığı azaltıldığı için, özellikle sol şeritten giden araçların aniden direksiyonlarını sağa doğru kırarak kaza yapma tehlikesi yaşadıkları görülmektedir.

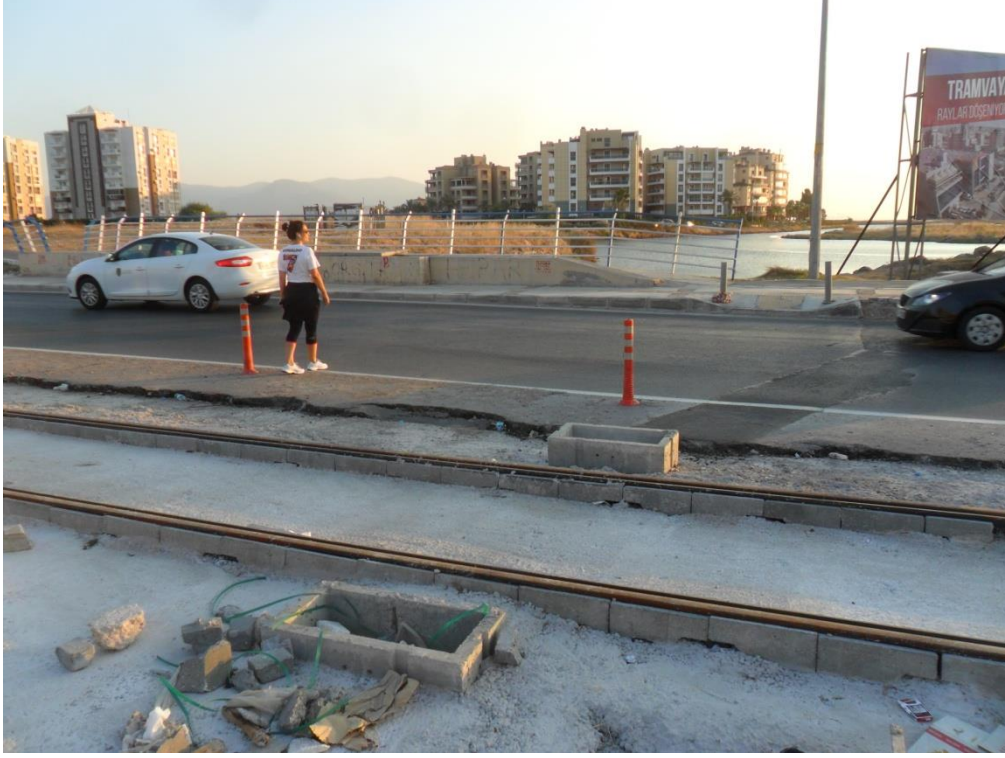
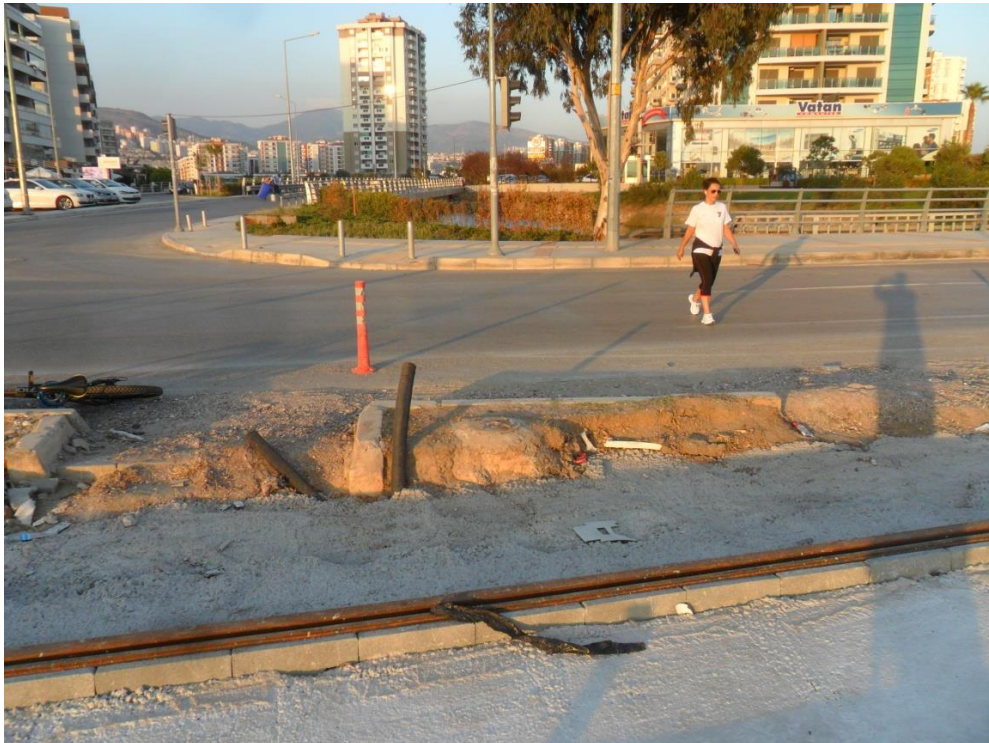
Cahar Dudayev Bulvarı'nda engelli, yaşlı ve çocuk arabalı kentlilerimiz için yaya geçitlerinde kaldırımnda yapılan rampaları kullananların orta refüjde takılıp düşerek yaralanmalarına yol açabilecek çukurların olduğu, güvenli yaya geçişlerinin (sağlam demir veya ahşap köprü, vb.) mevcut olmadığı, orta refüjün panolarla kapatılmadığı görülmüştür.

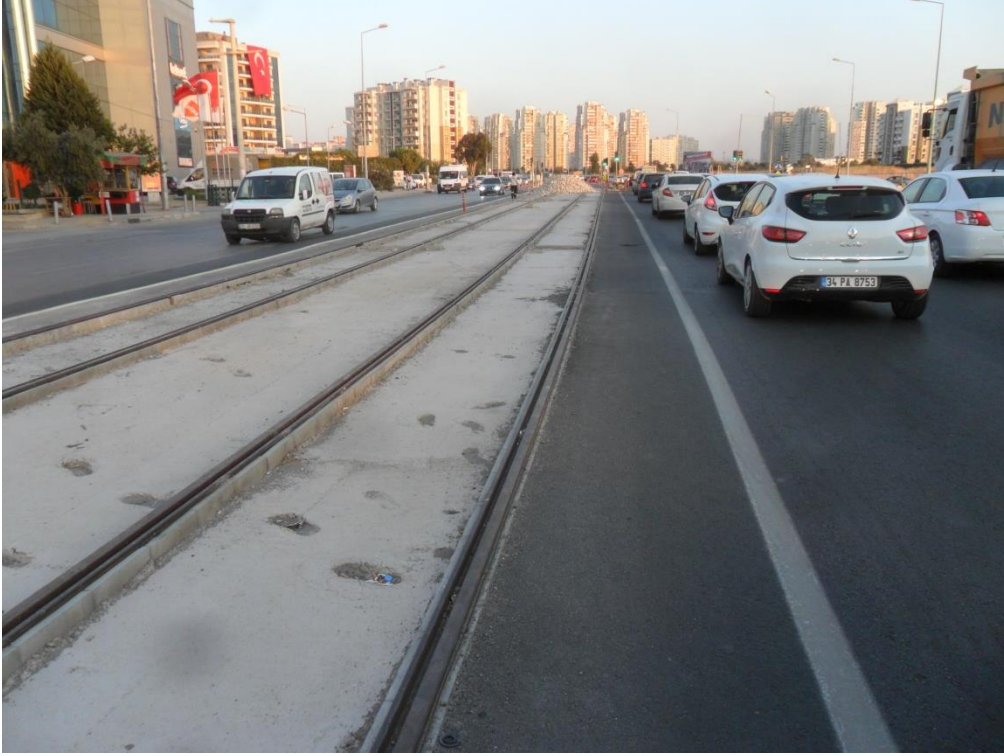
Cahar Dudayev Bulvarı boyunca araçların özellikle hava karardığında rayların bulunduğu düşük kotlu kısımlara düşmesini önleyici ışıklı veya reflektörlü uyarı levhalarının yeterli sıklıkta yerleştirilmediği görülmüştür.

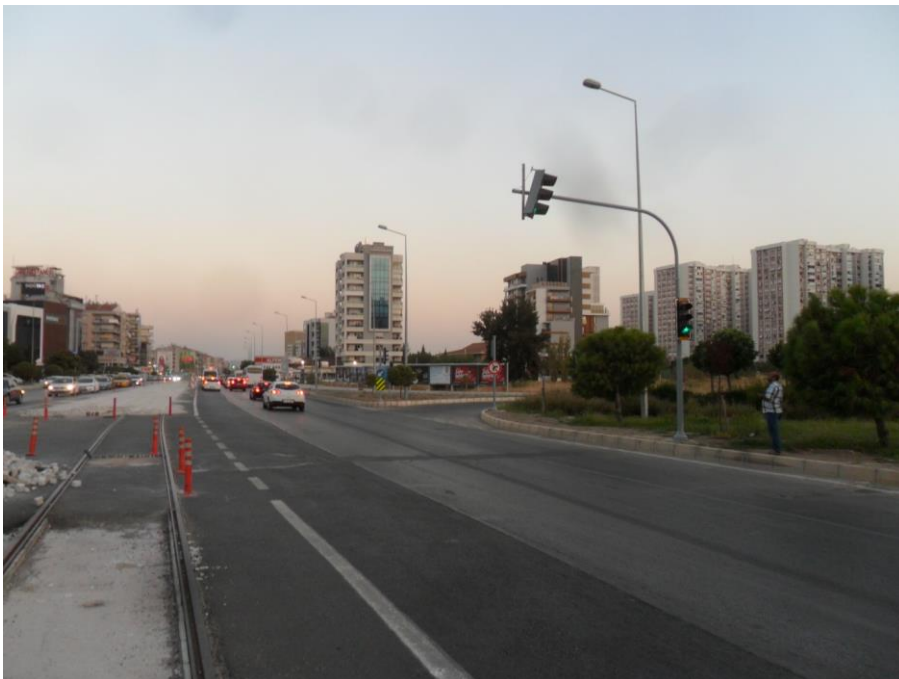
Cahar Dudayev Bulvarı ile Aziz Nesin Bulvarı kavşağında trafik lambasının yönü 90 derece ters olduğu, sürücülerin ışığı görmekte zorlandığı ve trafik kazası tehlikesinin bulunduğu tespit edilmiştir.

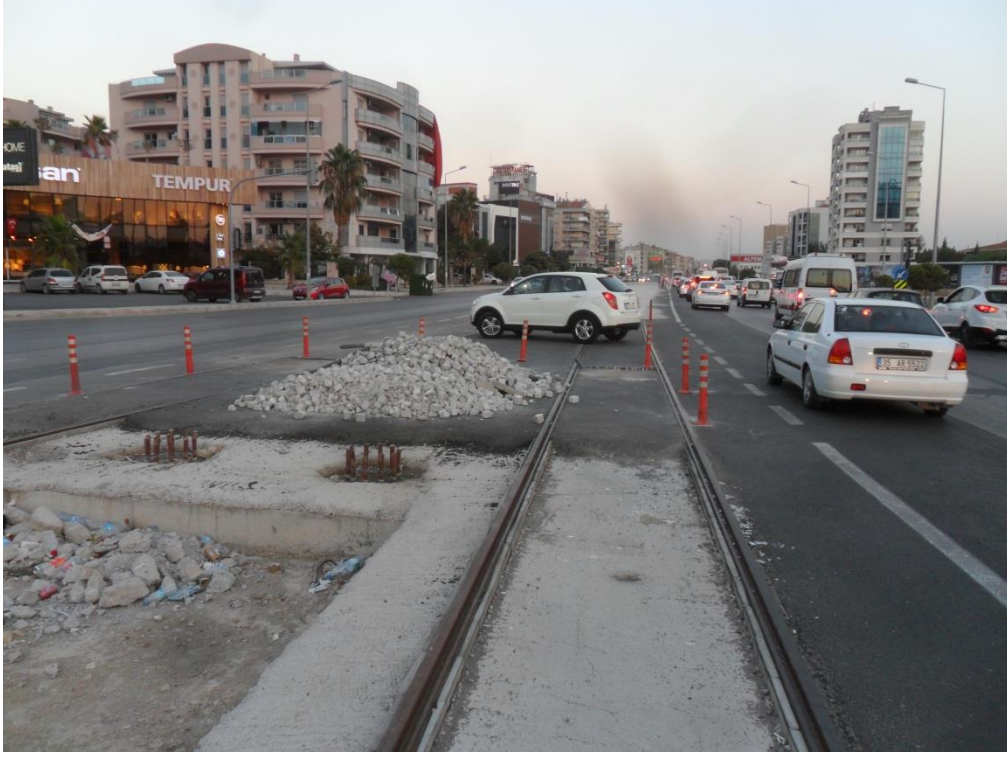
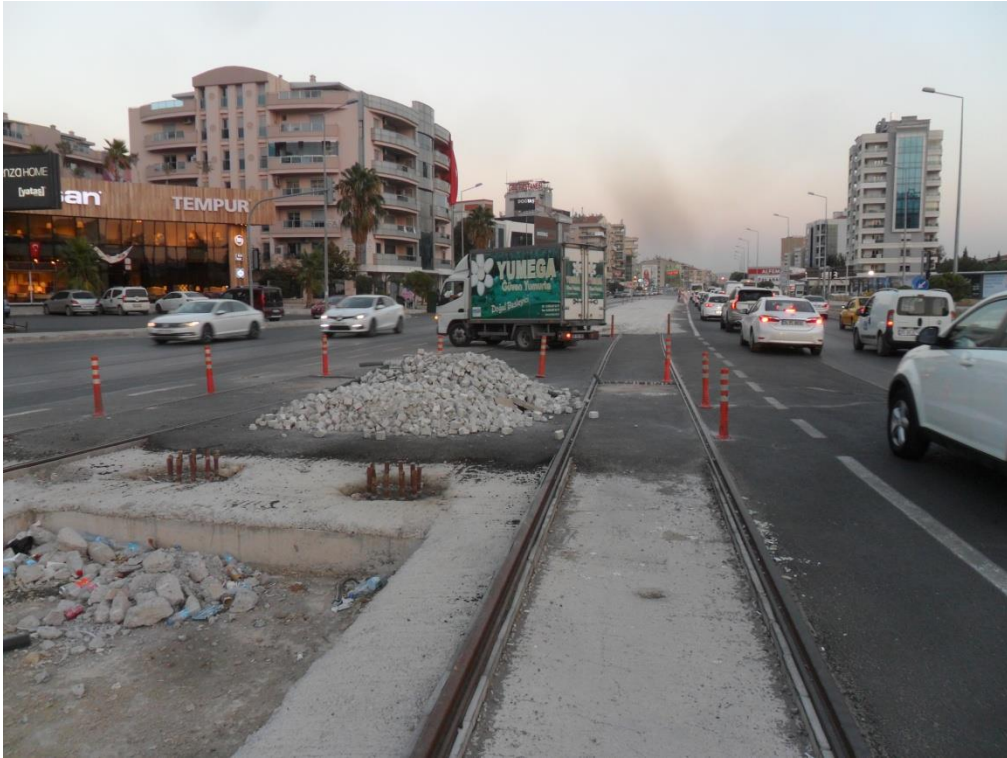
Cahar Dudayev Bulvarı ile Aziz Nesin Bulvarı kavşağında sola dönüş veya U dönüş levhası olmamasına rağmen yolda fiziksel düzenleme olmadığı, araçlar hatalı dönerek dönmesi sonucu karşıdan gelen araçlarla çarpışma tehlikesinin bulunduğu tespit edilmiştir.

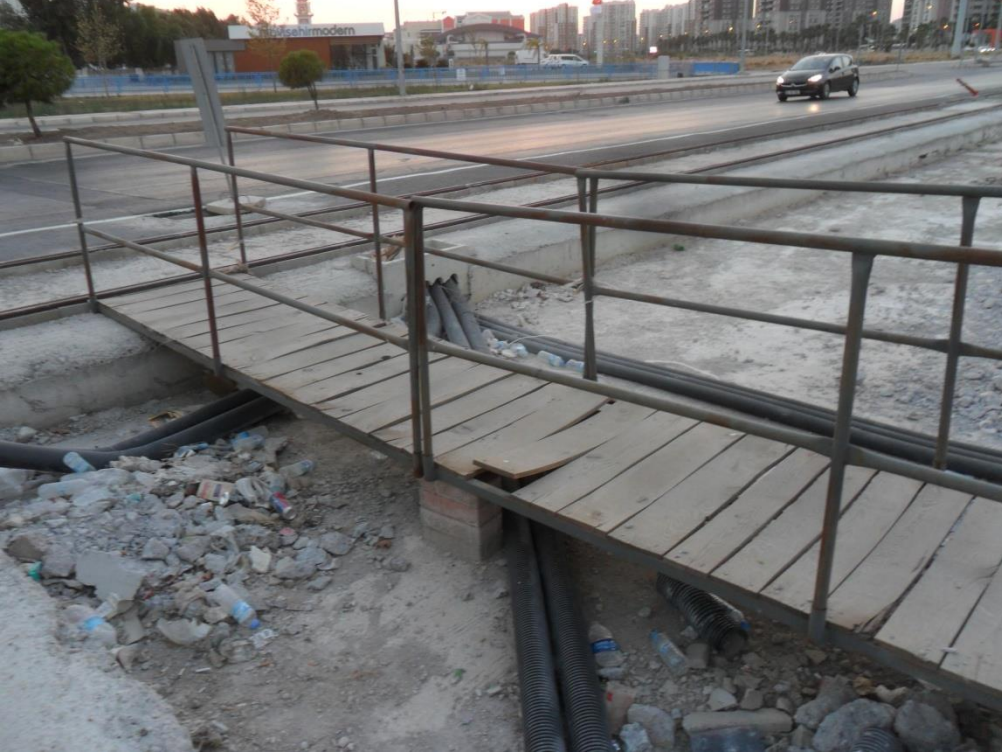
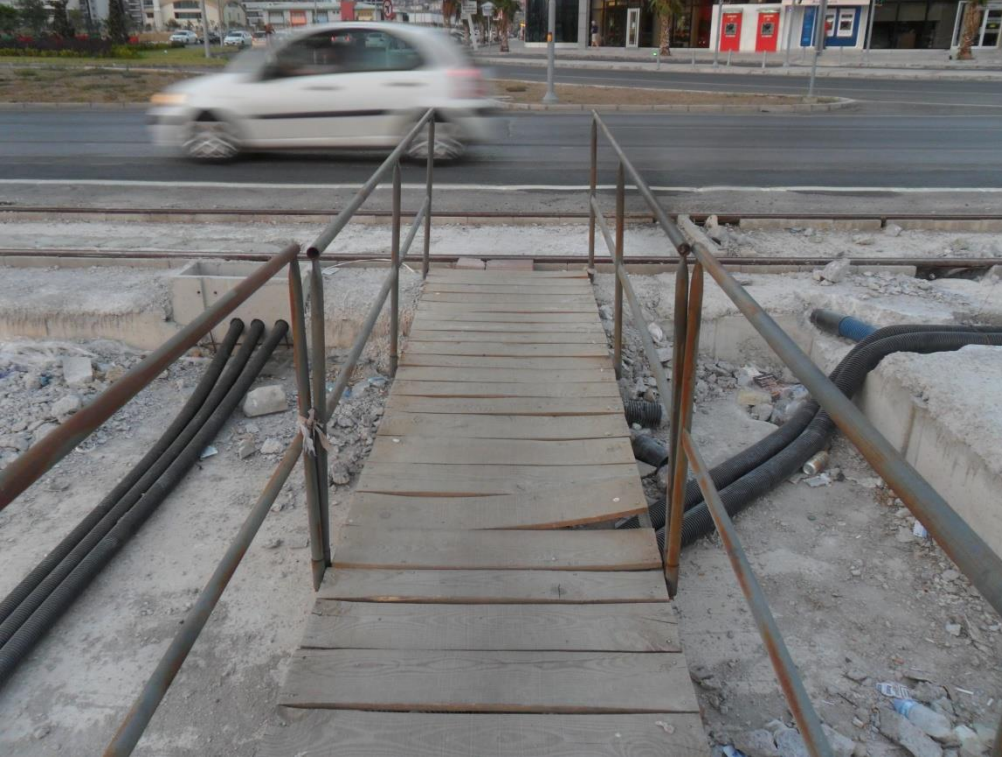
Cahar Dudayev Bulvarı ile Aziz Nesin Bulvarı kavşağında orta refüjde yaya geçişleri için konulan ahşap yaya köprüsünün bozuk olup kentlimizin ayağının takılarak düşmesine sebep olabileceği görülmüştür.

Bozuk ahşap yaya geçişleri sağlamlaştırılmalıdır.

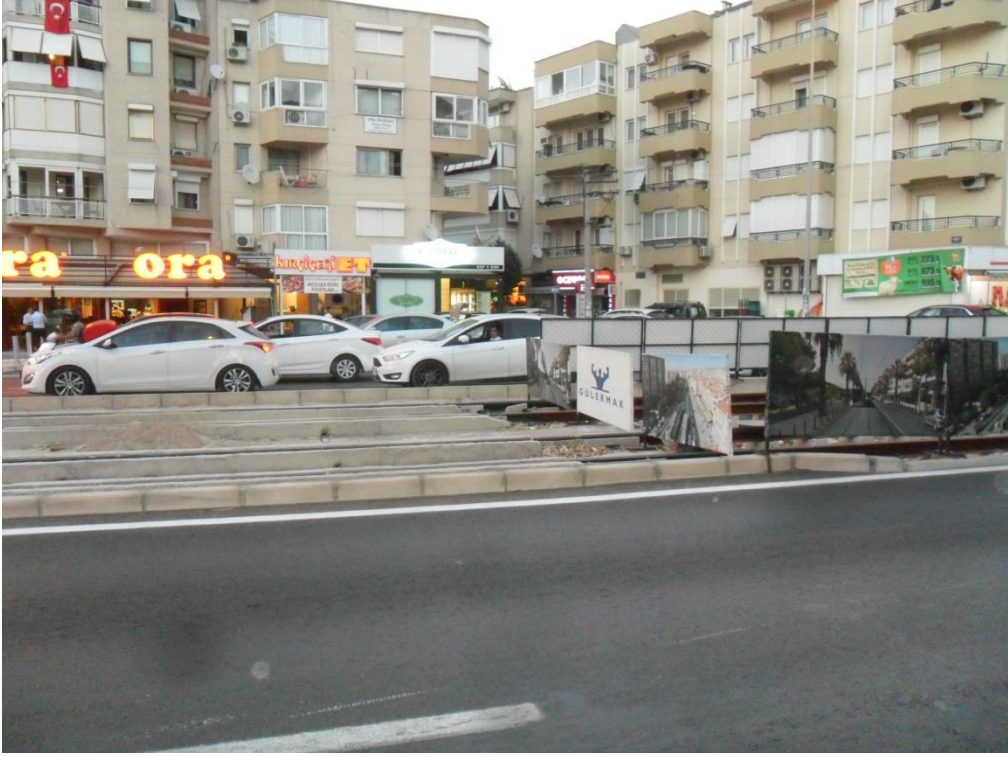
Cahar Dudayev Bulvarı Migros önünde yayaların bozuk ve çukurlu orta refüjden geçişini önleyici, taşıtların düşük kota düşmesi konusunda uyarıcı panoların olmasına rağmen güzergah boyunca devam ettirilmediği görülmüştür.

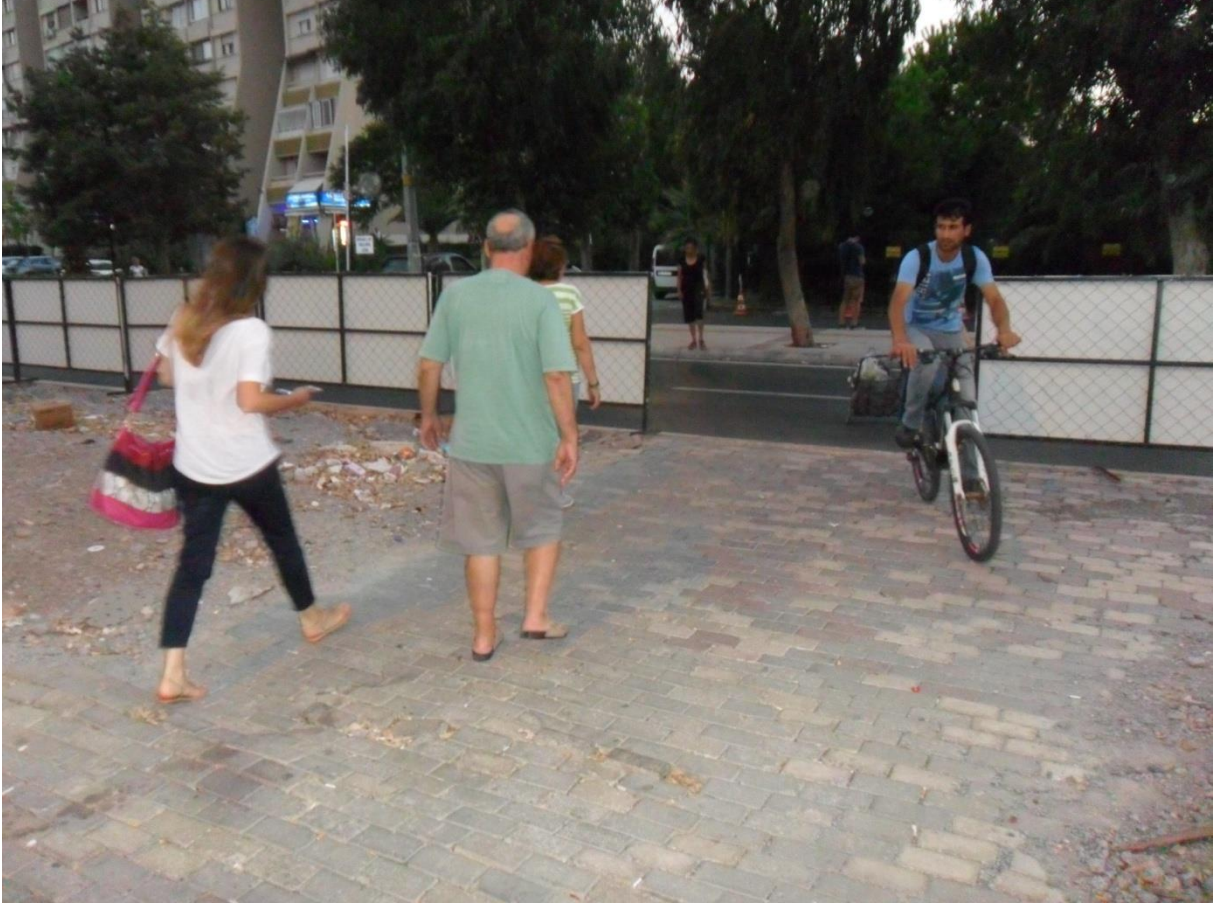
Cahar Dudayev Bulvarı Migros önünde yayaların bozuk ve çukurlu orta refüjden geçişini önleyici, taşıtların düşük kota düşmeleri konusunda uyarıcı panoların yol aksına paralel konduğu ancak orta refüjde bozuk kısımlara kentlimizin girip düşerek yaralanmasını önleyen mevcut panolara dik açıda panoların konulmadığı görülmüştür

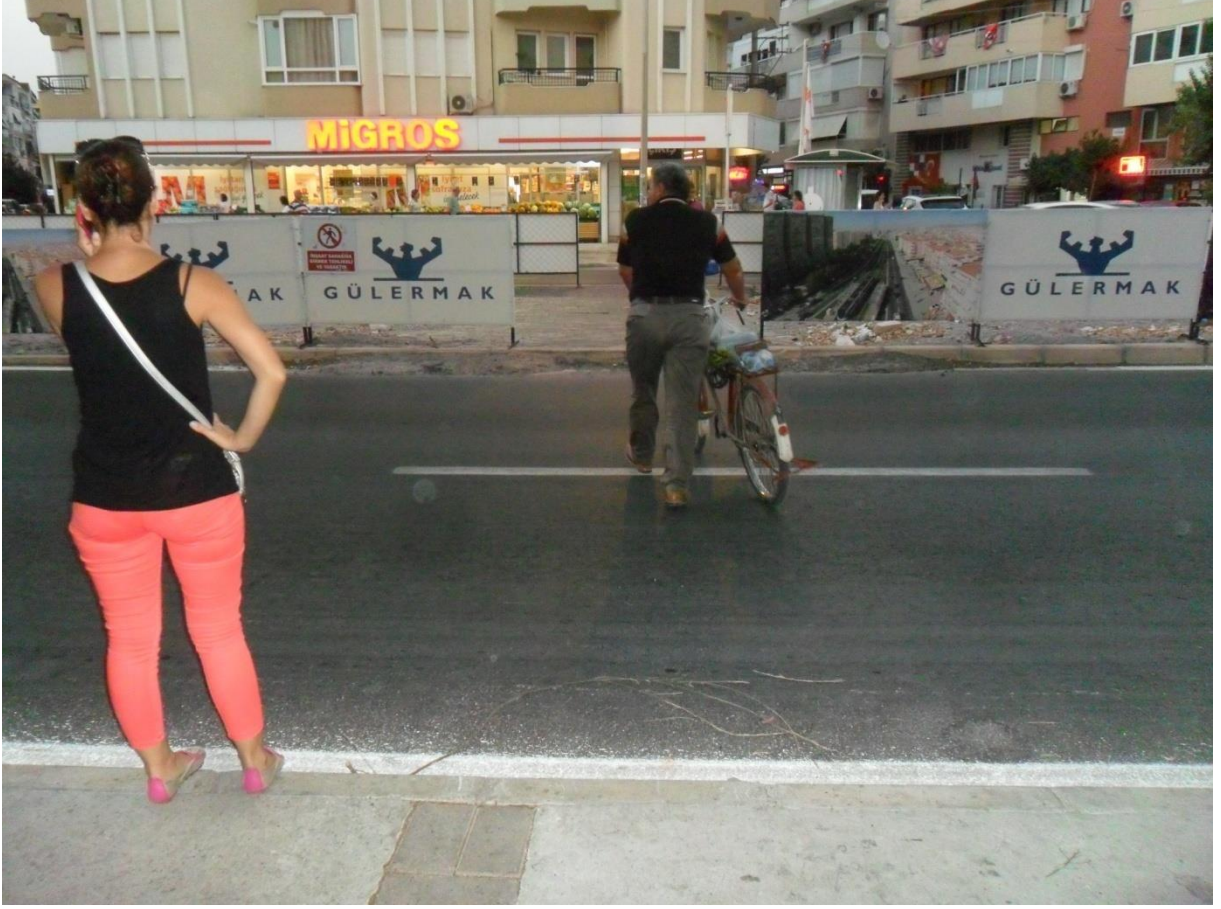
Cahar Dudayev Bulvarı Migros önünde diğer geçitlerde yayaların güvenle karşıdan karşıya geçişlerini sağlayacak, soğuk yol çizgi boyası ile zeminin işaretlenmediği görülmüştür.

İnşaat süresince geçici yol çizgileri ile araçların ve yayaaların güvenliğini sağlamak üzere soğuk yol çizgi boyası ile yatay işaretlemeler yapılmalıdır.

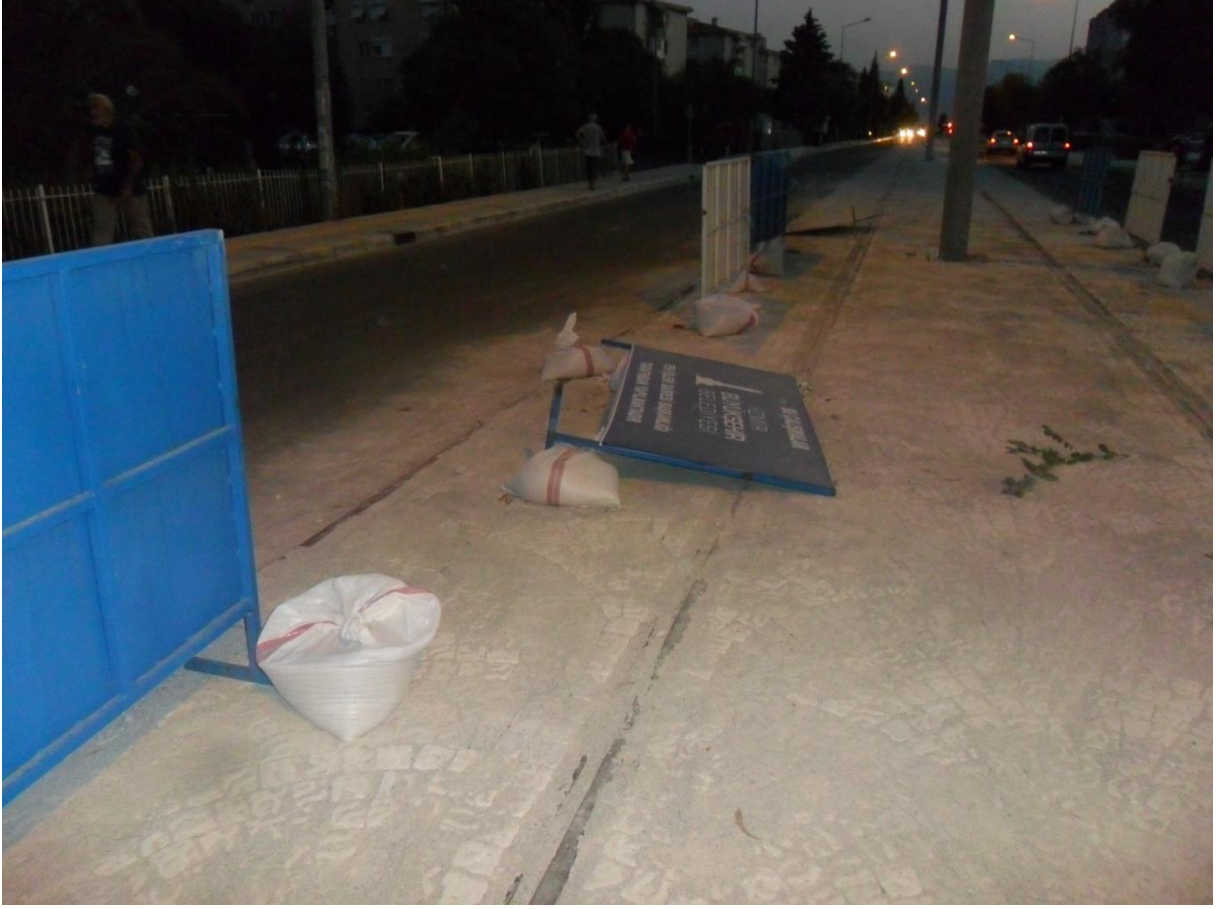
Selçuk Yaşar Sokakta orta refüje konulan panoların sağlam bir şekilde sabitlenmediği için içi dolu çuval ağırlıktan kurtulanların devrilerek tehlike oluşturduğu görülmüştür.

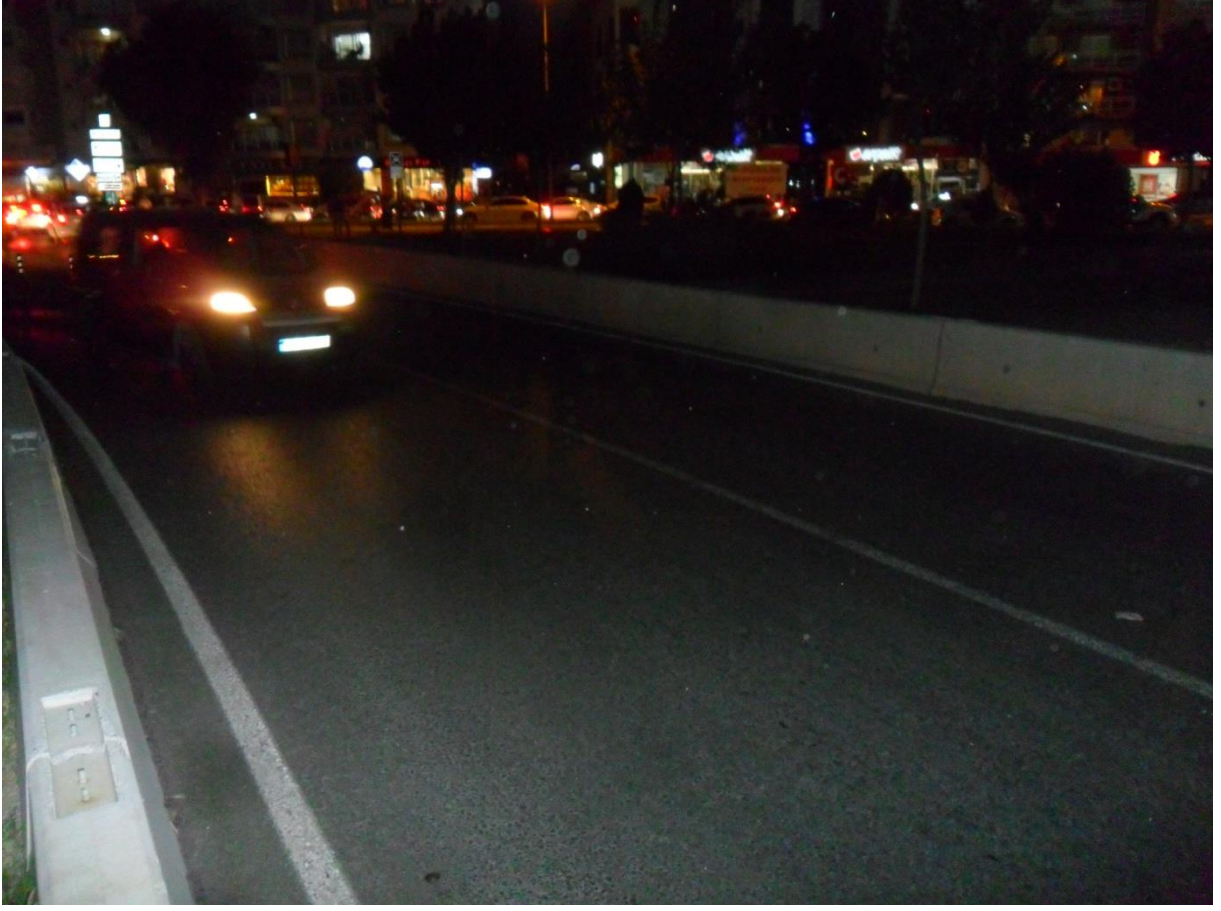
Selçuk Yaşar Sokak ile Bestekar Sadi Hoşses Sokak kesişiminde beton bloklar üzerinde reflektörlü uyarıcıların olmamasından dolayı özellikle hava karardığında araçların sürüş emniyeti sağlanamamaktadır.

Aydınlatmanın olmadığı kısımlarda özellikle Selçuk Yaşar Sokak'ta hava karardığında seyyar aydınlatmalar ile hem yaya hem de araç emniyeti sağlanmalıdır. Beton bloklar üzerine reflektörlü uyarıcılar monte edilmelidir.

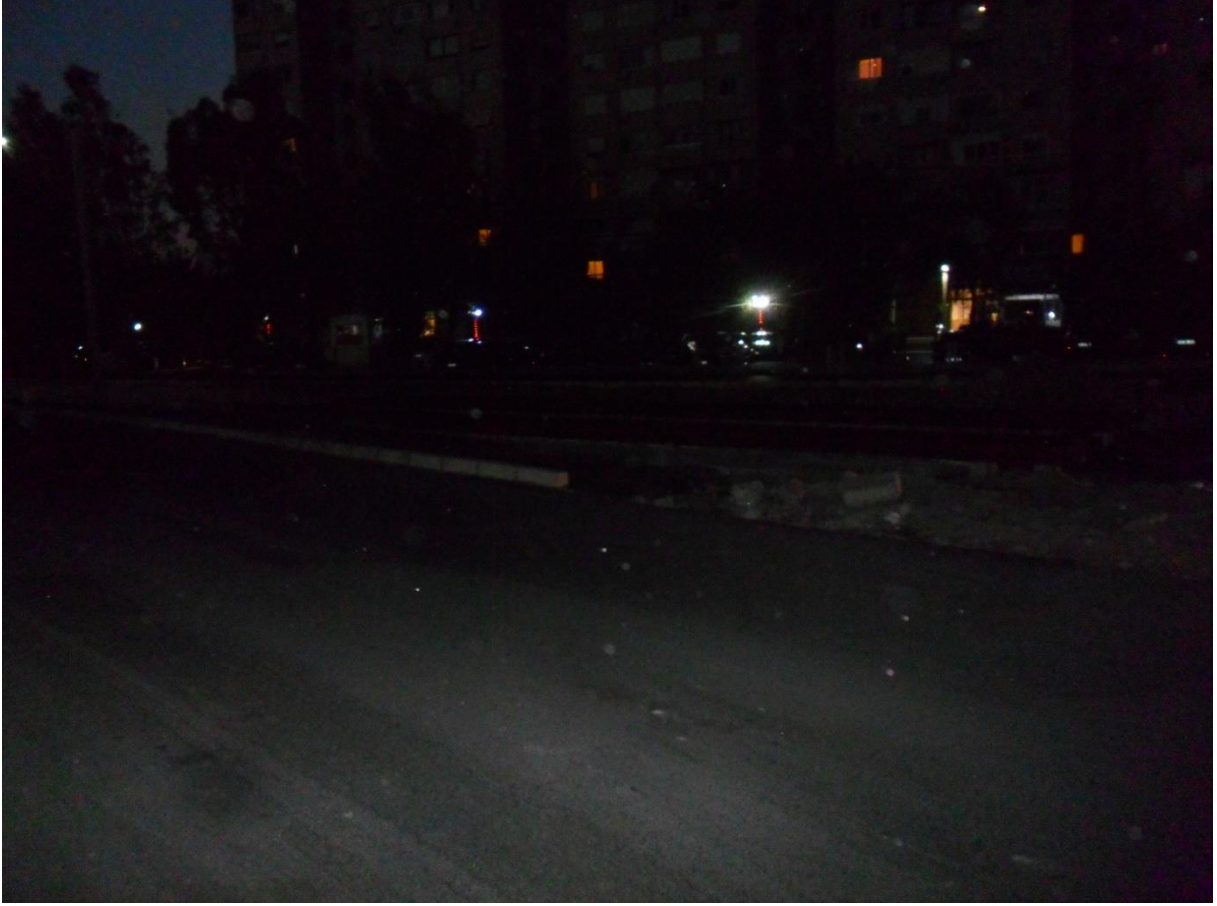
Selçuk Yaşar Sokakta aydınlatma direklerinin büyük bir kısmı yanmadığı, ışıklı veya reflektörlü uyarı panolarının bulunmadığı için hava karardığında araçların sürüş emniyeti azalmaktadır.

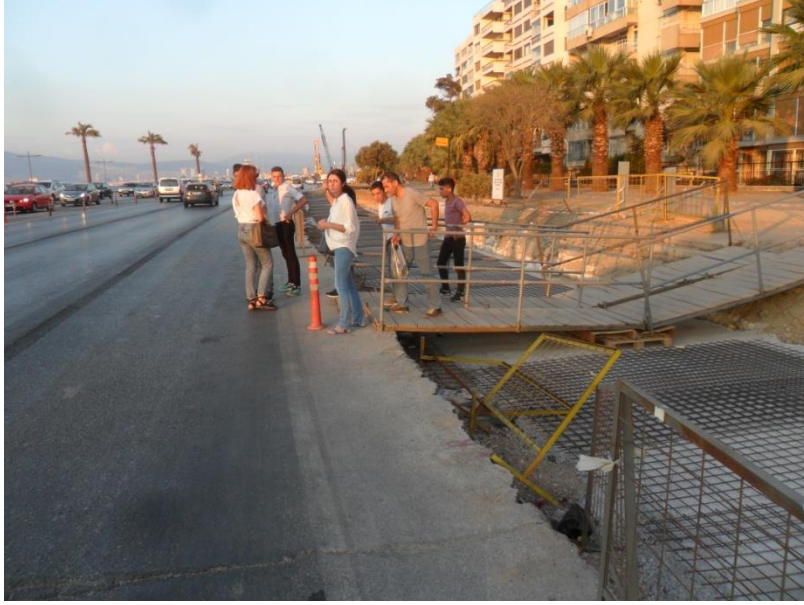
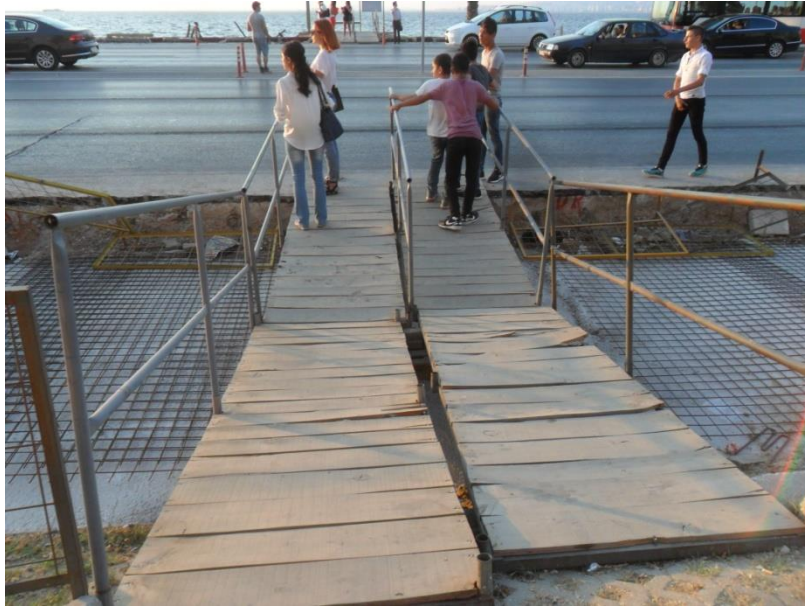
Bazı geçici otobüs duraklarında otobüs bekleyen kentlilerimiz taşıt yolunda durmakta olup her an bir aracın çarpma tehlikesi ile karşı karşıyadırlar. Ayrıca kot farkı bulunan hasır çelik üzerine düşmeyi önlemek için konan profil-hasır çelik yapımı bariyerler asfalt yola sağlamca ankre edilmedikleri için düşmektedirler. Kentlilerimizin düşük kotta bulunan hasır çeliklerin üzerine düşerek yaralanma riski bulunmaktadır.

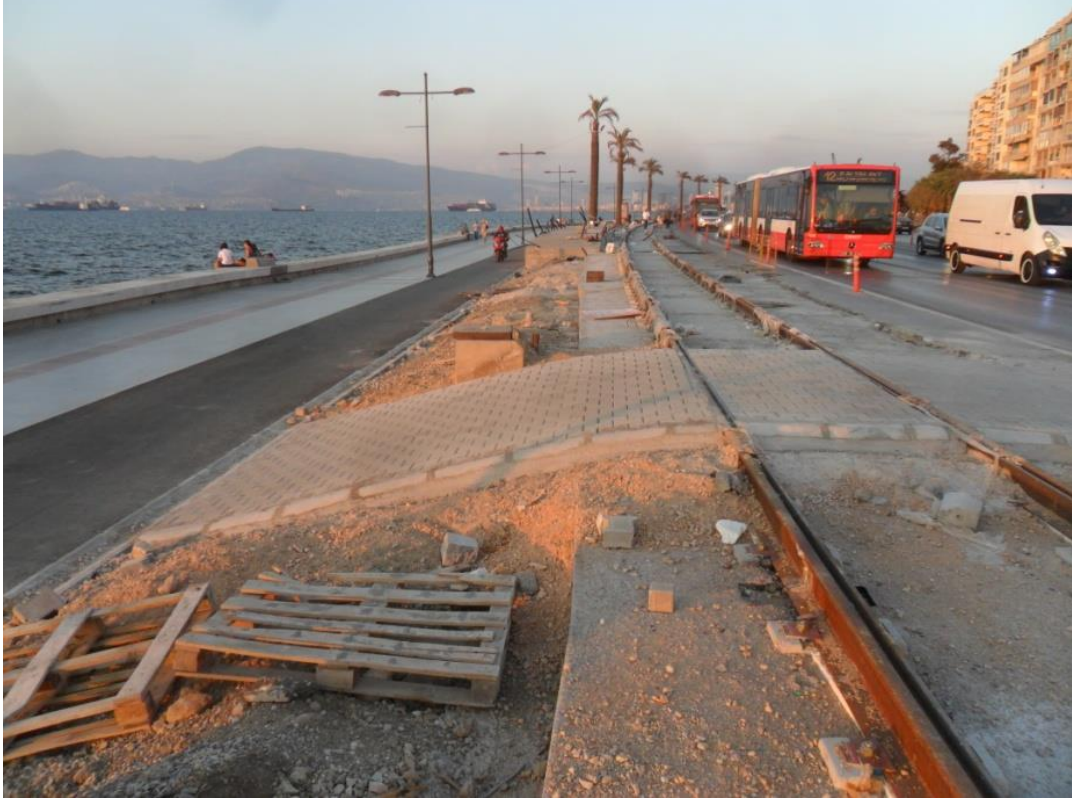
Sahil yürüme yolu, bisiklet yolu ile asfalt yolu, tramvay rayları üzerinden geçerek bağlayan bazı kilit parke taş kaplı yaya geçitlerinin yüksek eğimleri nedeniyle. engellilerimizin ve yaşlılarımızın yürümesine olanak vermemektedir.

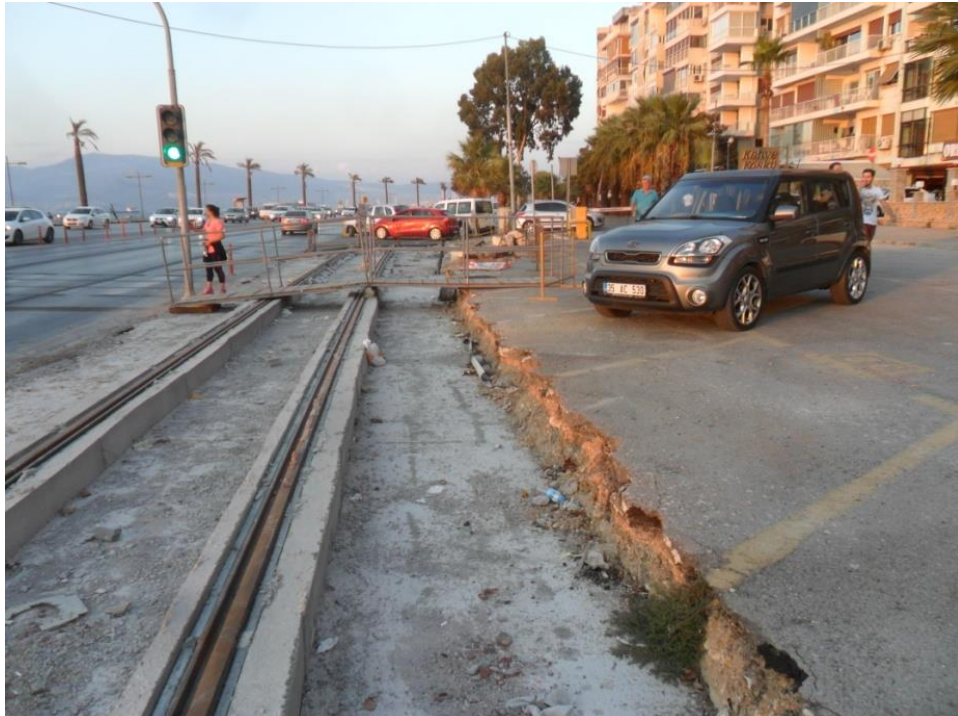
Tramvay rayları altına dökülen beton için yapılan kazı sonucu kot farkı oluşmuş olup park eden araçların düşmemesi için asfalt kaplı otopark kenarına bariyer konulmalıdır.
