## **İZMİR İL KOORDİNASYON KURULU**

**ALAYBEY-MAVİŞEHİR İLE MUSTAFA KEMAL SAHİL BULVARI-KONAK  
ARASINDA YAPIMI SÜRDÜRÜLEN TRAMVAY ÇALIŞMALARINA İLİŞKİN  
İŞÇİ SAĞLIĞI VE GÜVENLİĞİ İLE İLGİLİ RAPOR**

**2016/İZMİR**

31 Ağustos 2016'da 18:30 – 20:00 saatleri arasında  
Cahar Dudayev Bulvarı Koçtaş – Atakent arası ile Selçuk Yaşar Sokağı'nda  
yерinde yapılan işçi sağlığı ve iş güvenliği kapsamındaki incelemeler

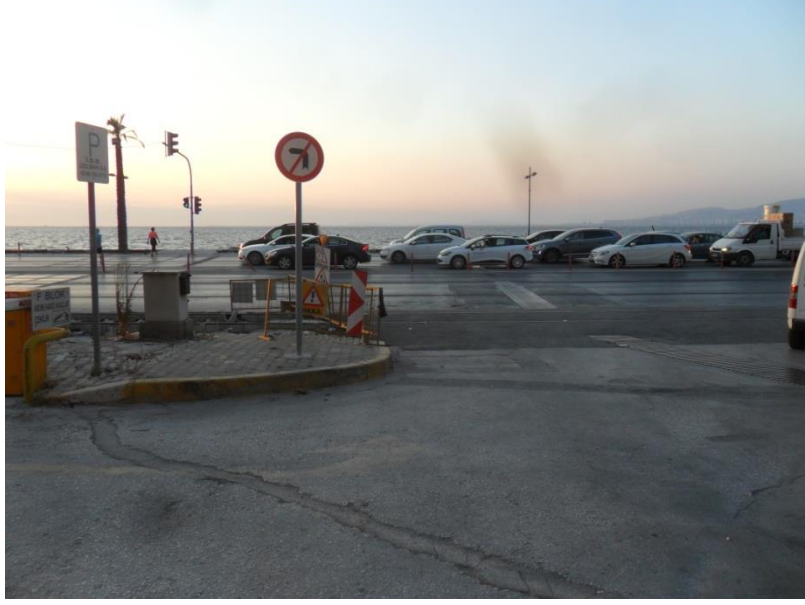
Mithatpaşa Caddesi'nden Mustafa Kemal Sahil Bulvarı'na bağlantıyı sağlayan bazı ara sokaklarda sola dönüş yasağı levhası olmasına rağmen yasak dönüşü engelleyici olarak orta refüjde herhangi bir bariyer konulmadığı için hatalı sola dönüşler meydana gelmektedir.

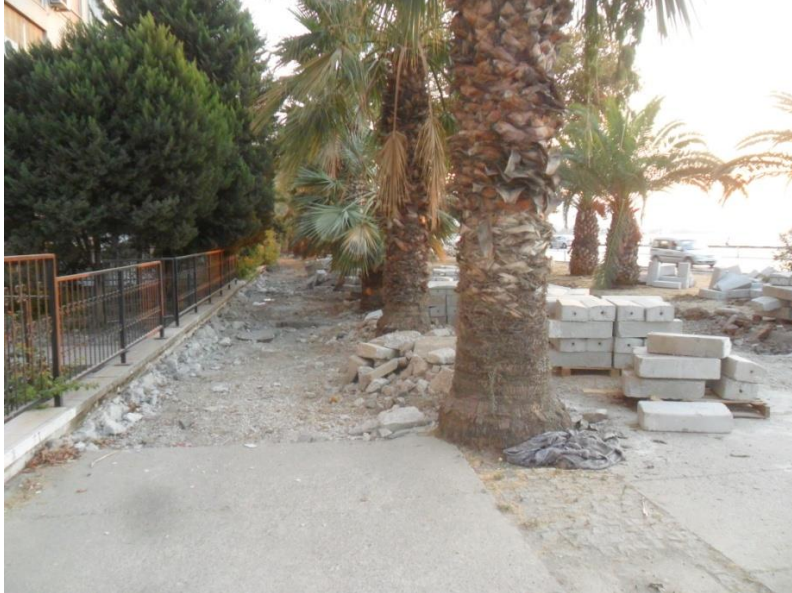
Kaldırım düzenleme çalışma sahasına kentlilerimizin girişini önleyici herhangi bir güvenlik perdesi bulunmadığı için bozuk, dağınık şantiye alanına girerek takılıp düşme tehlikesi ve yaralanma riski mevcuttur.

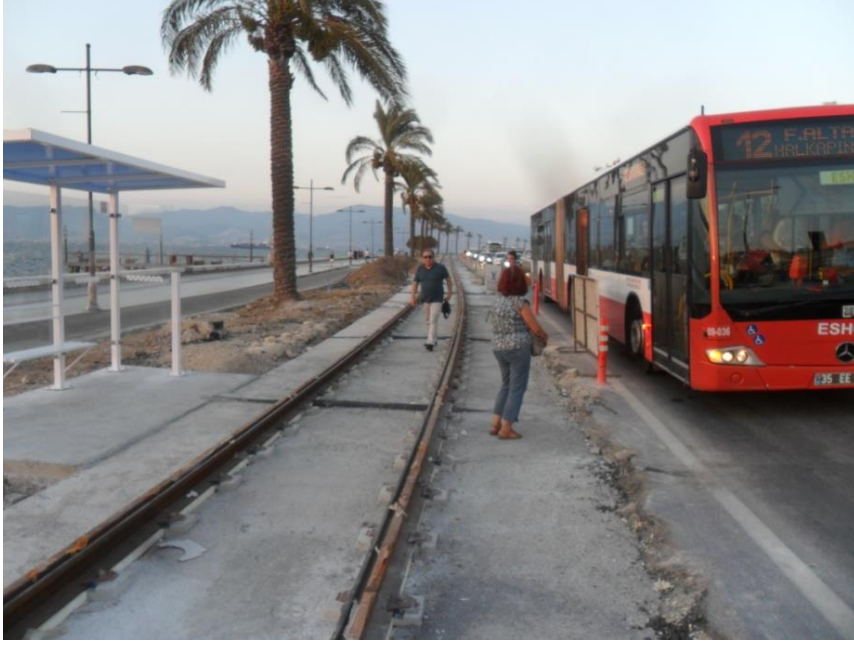
Bazı otobüs duraklarında raylar, yol kaplaması ve ray altındaki beton kaplama arasında bulunan kot farkı sebebiyle kentlilerimizin ayaklarının takılarak düşme tehlikesi mevcuttur.

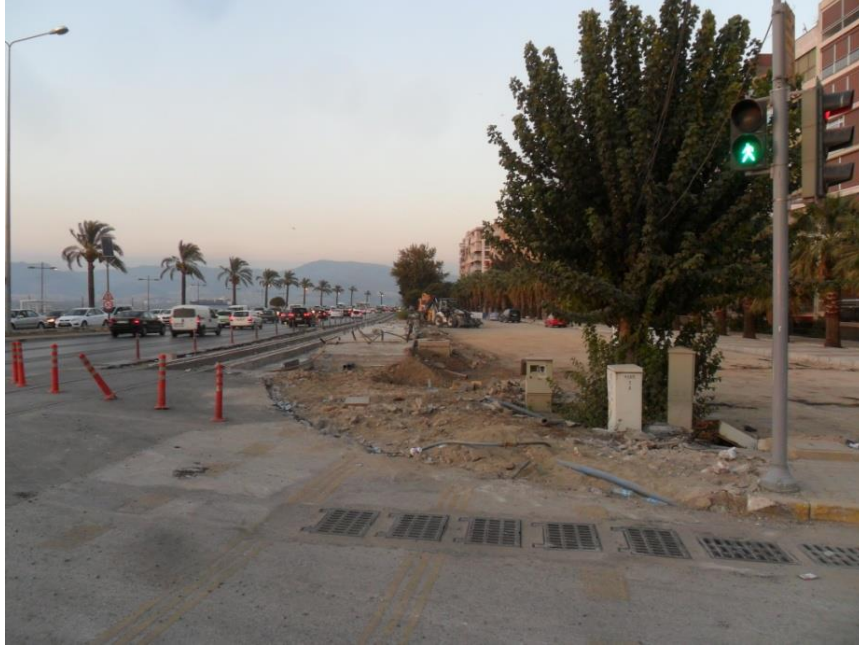
Bazı yaya geiřlerinde bozuk, ukurlu kaldırıma yönlendirilen yayaların düřüp yaralanma riski mevcuttur.

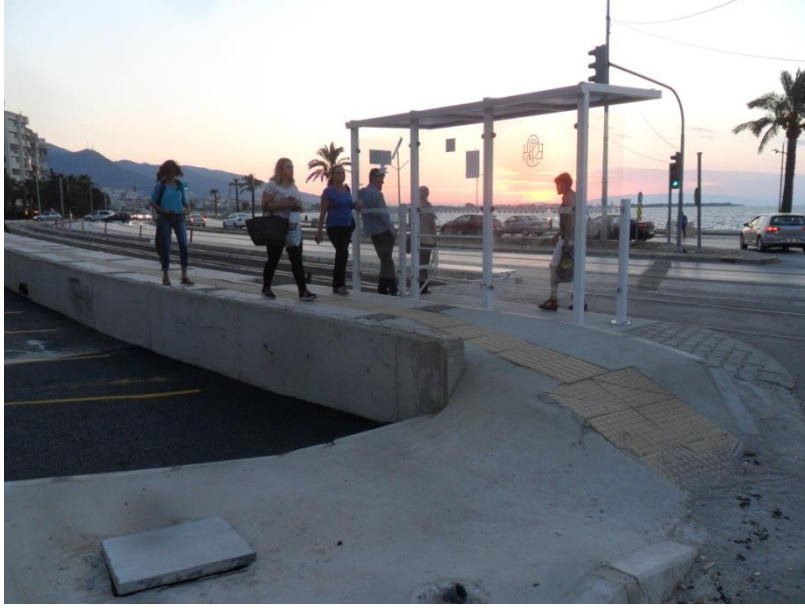
Kaldırımların bazı kısımlarında otopark ile kaldırım arasındaki kot farkına rağmen kaldırımda korkuluk olmadığı için yayaların otoparka düşerek yaralanma riski vardır.

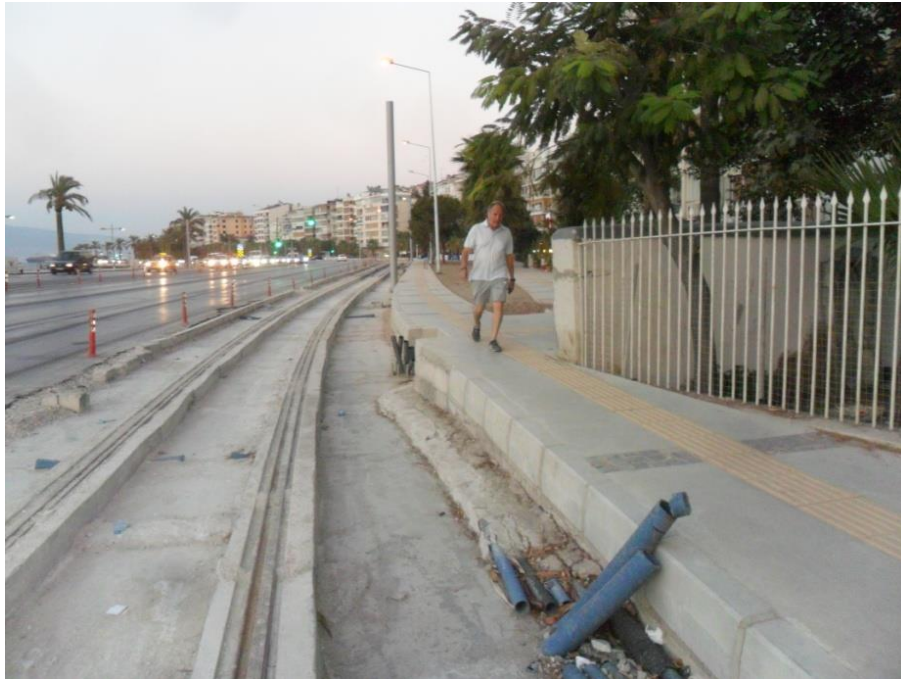
Kaldırımların bazı kısımlarında ray hattı ile kaldırım arasındaki kot farkına rağmen kaldırımda korkuluk olmadığı için yayaların otoparka düşerek yaralanma riski vardır.

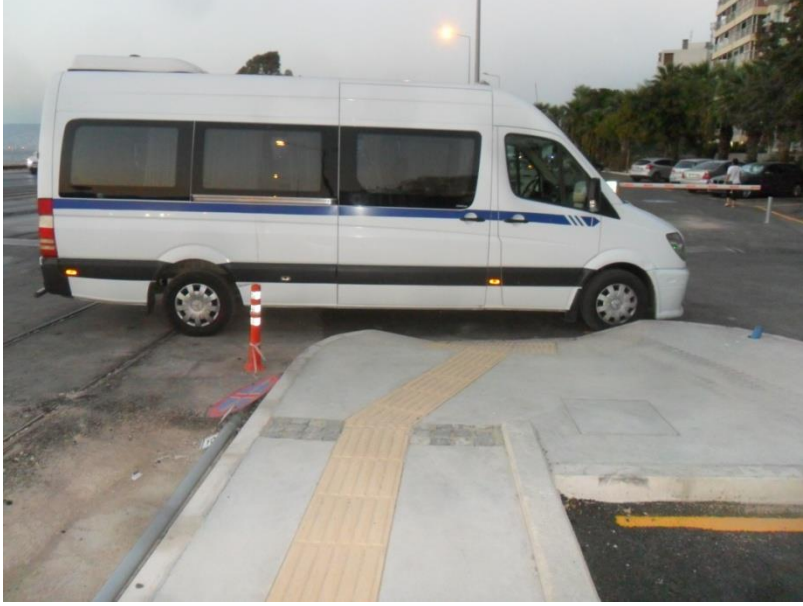
Kaldırım rampaları önüne araç parkı önlenemediği için engelliler, yaşlı kentlilerimiz kaldırımlardan inip çıkarken zorlanmaktadırlar.

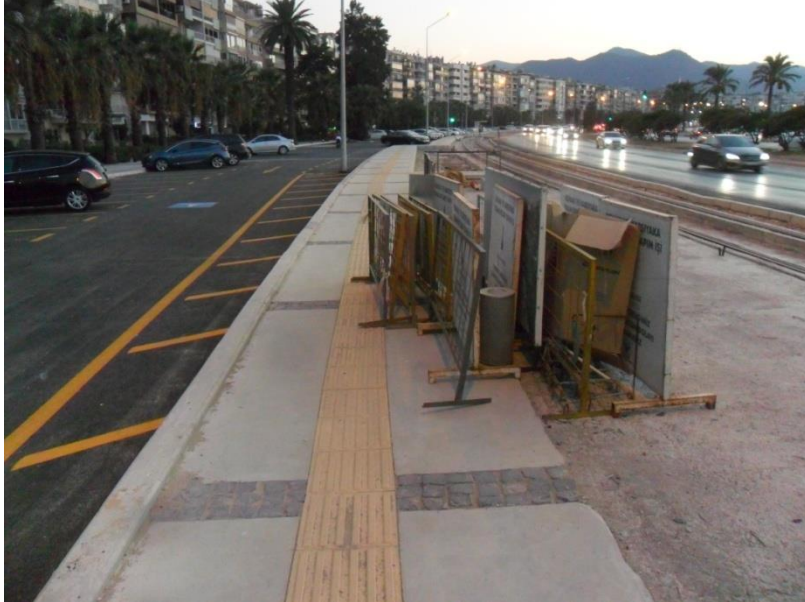
Kaldırımlarda görme engelliler için yapılan kılavuz çizgileri üzerinde pano vb. malzeme bırakıldığı için yaya geçişi engellenmektedir.

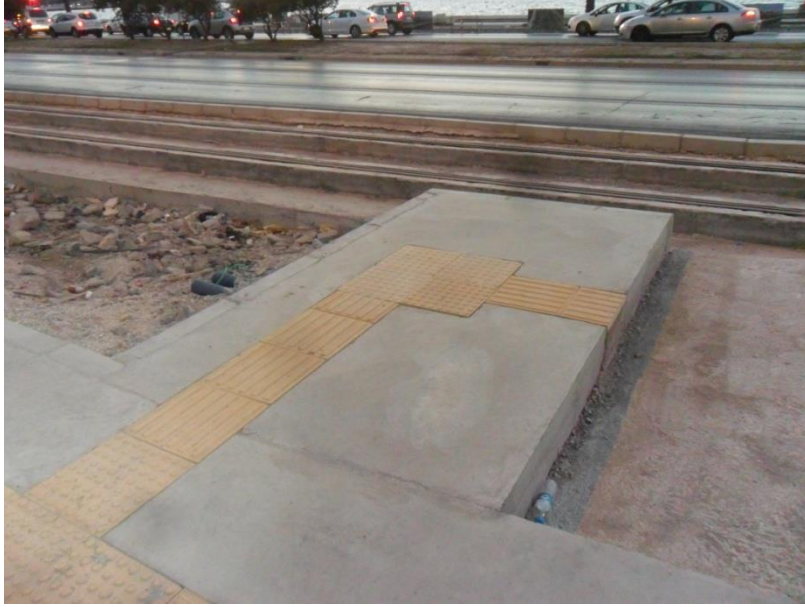
Kaldırımlarda inşaat devam ettiği için görme engelliler için yapılan kılavuz çizgiler bazı noktalarda aniden kesintiye uğrayarak daha düşük kottaki yüzeye yönelmiştir. İnşaat

sahasının etrafı çevrili olmadığı için engellilerin kaldırımını kullanması durumunda düşerek yaralanma riski vardır.

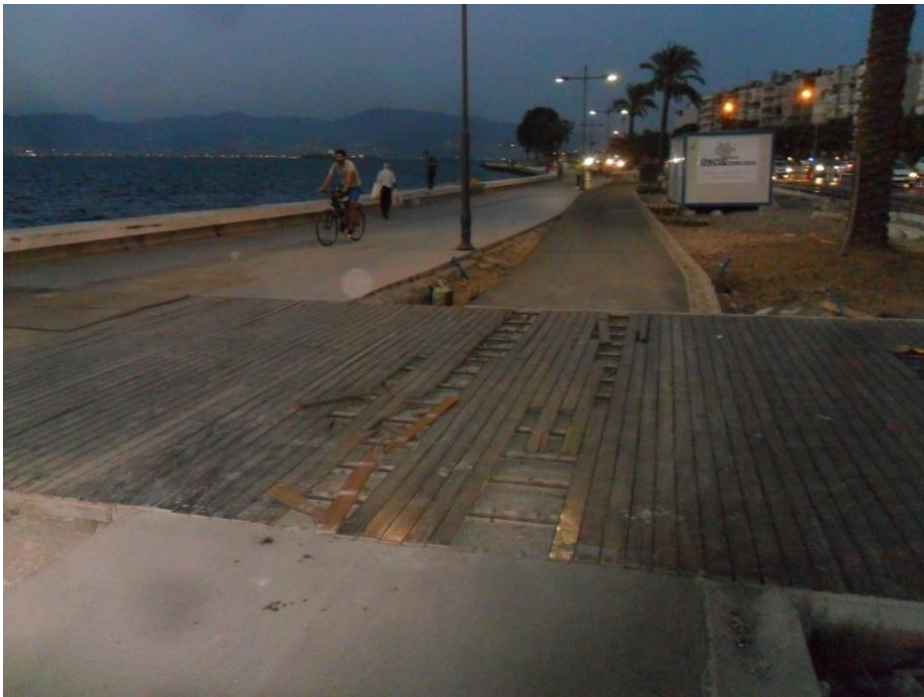
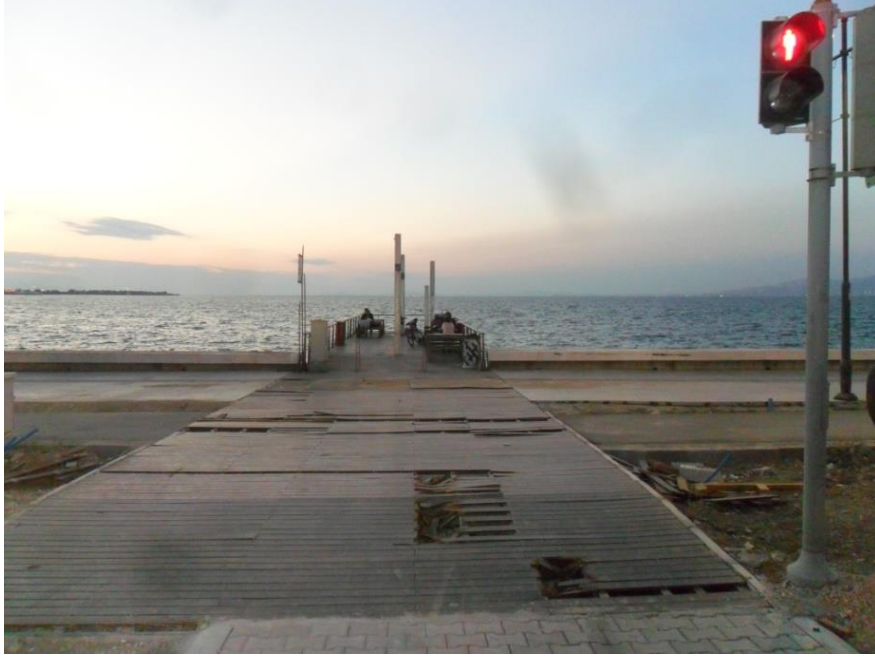
Yelkenli iskelede yaya geçidindeki ahşap kaplama kırık olduğu için yayaların ve bisiklet yoluna da devam etmesiyle bisikletlilerin düşme tehlikesi mevcuttur.

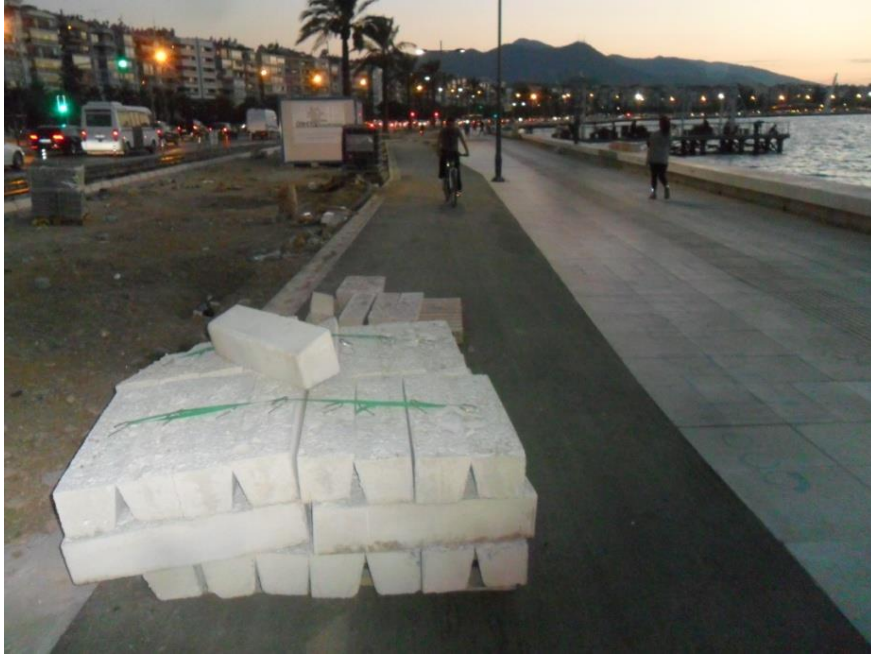
Bisiklet yoluna bordür vb. inşaat malzemeleri konulmuş ve herhangi bir uyarı levhası da konulmamış olup bisikletlerinin çarpma tehlikesi mevcuttur.

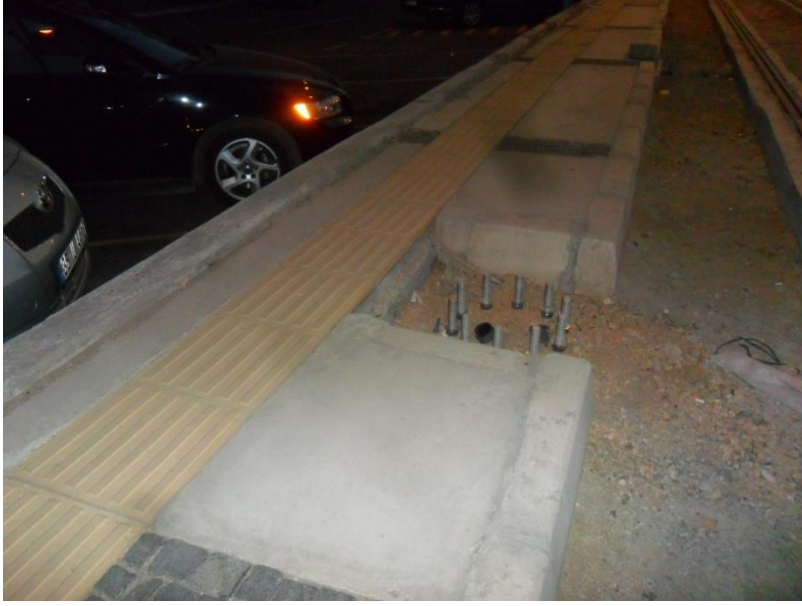
Kataneller (enerji direkleri) sebebiyle genişlięi azalarak 50 cm.'ye düşen kaldırımda engelliler için görme engelliler için kabartma kılavuz çizgi döşenmesi engellileri tehlikeye atmakta ve geçişlerini imkansız hale getirmektedir.

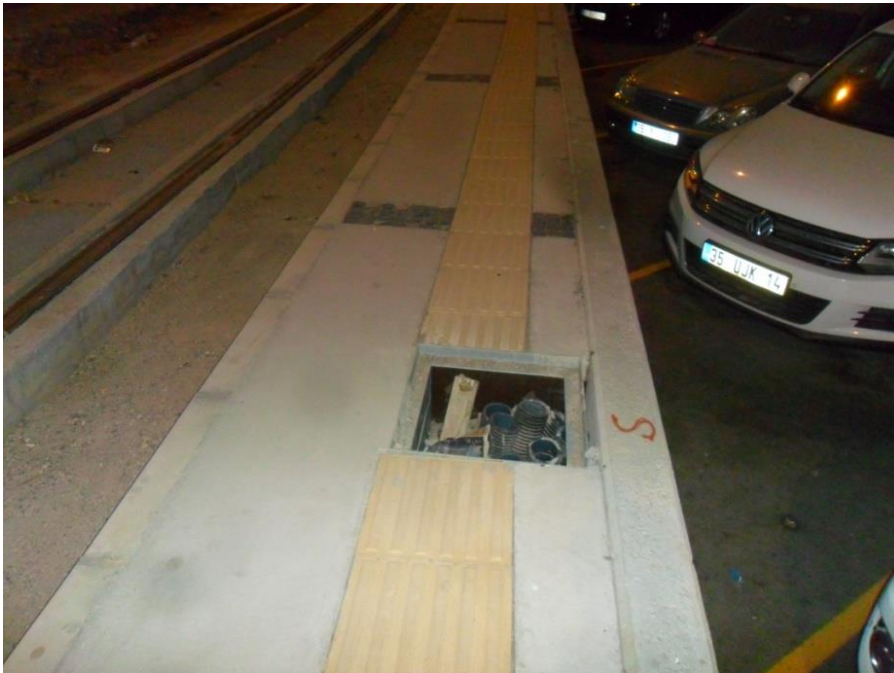
Dar kaldırımda engelliler için görme engellilere yönelik kabartma kılavuz çizgi döşenmesi sırasında açık kalan tesisat menholleri hem engelliler için hem de kaldırımı kullanan kentlilerimiz için oldukça tehlikeli ve sakıncalı durumdur.

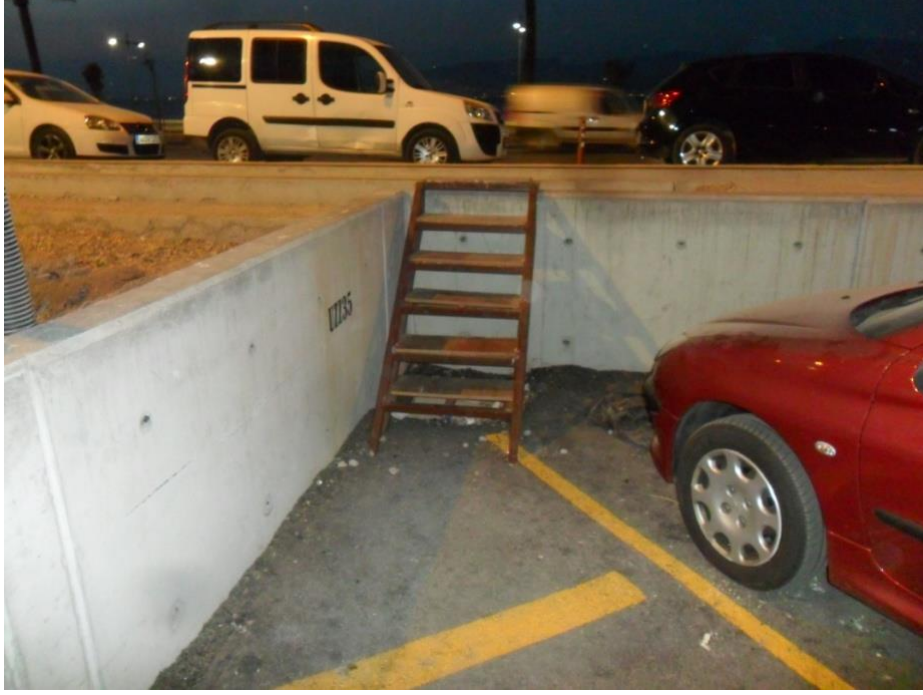
Kaldırım ile otopark arasındaki yüksek kot farkı sebebiyle konulan merdivende korkuluk bulunmadığı ve basamakları da standartlara uymadığı için kullananların düşerek yaralanma riski vardır.

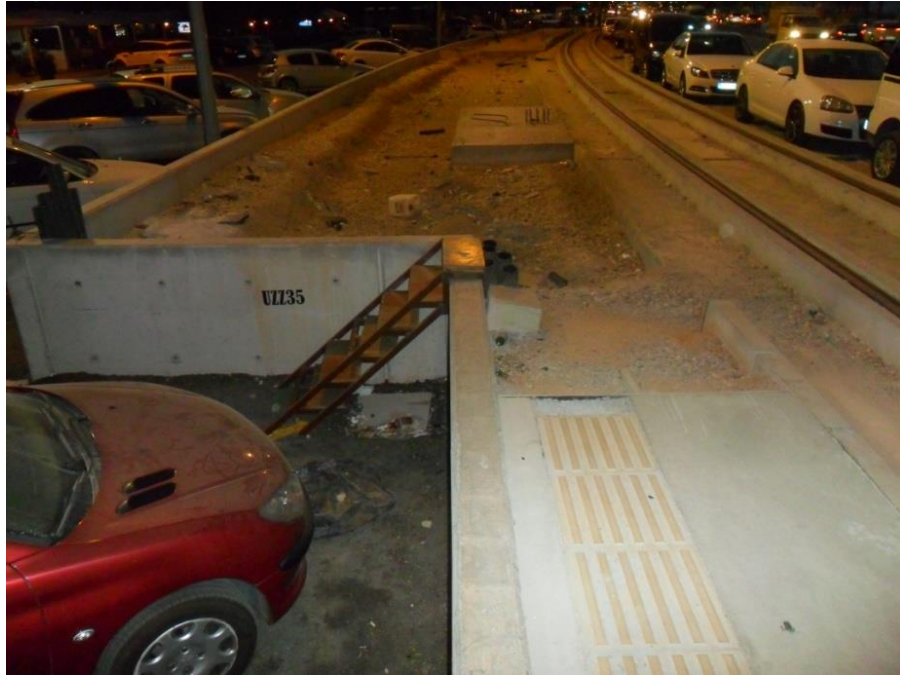
Kaldırım ile otopark arasındaki yüksek kot farkı sebebiyle konulan merdivenin bitiminde bozuk ve çukurlu zemin mevcut olup merdiveni kullananların düşerek yaralanma riski vardır.
