TMMOB
İnşaat Mühendisleri Odası

İzmir Depremi

Raporu

**30 EKİM 2020 TARİHİNDE EGE DENİZİ SİSAM ADASI AÇIKLARINDA
MEYDANA GELEN DEPREM HAKKINDA İZMİR İLINE AİT GEOTEKNİK
DEĞERLENDİRMELER ve YAPISAL HASARA YÖNELİK SAHA GÖZLEMLERİ**

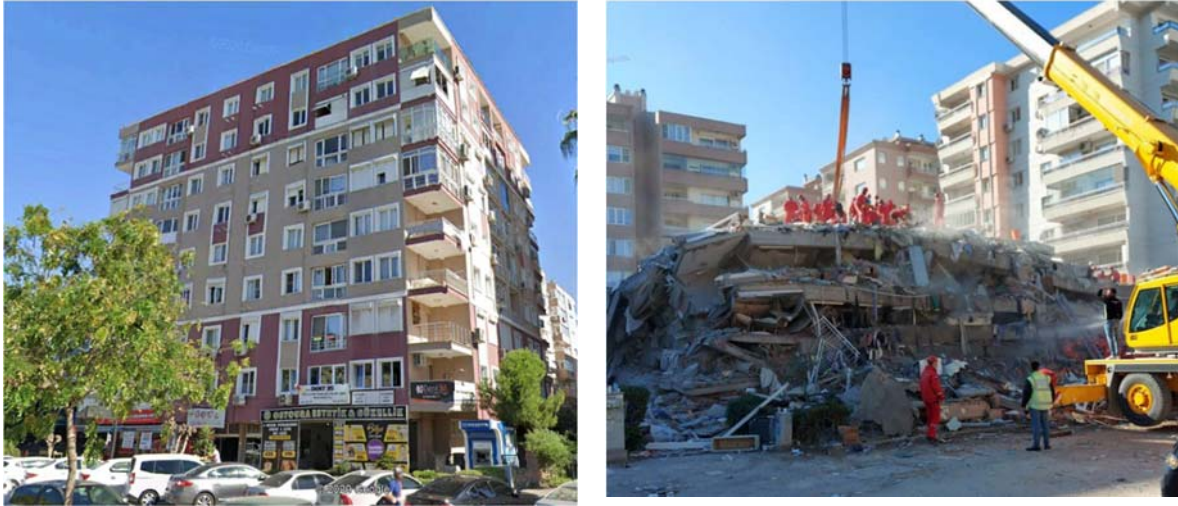
Şekil-9. Rıza Bey Apartmanı

Hasar tespit çalışmaları sırasında, meydana gelen deprem hasarının olası sebepleri de değerlendirilmeye başlanmıştır. Toptan göçen binalarda düşük beton kalitesi, çoğunlukla düz yüzeyli donatı kullanımı ve sargılama donatısının (etriyelerin) uygun şekilde kullanılmamış olduğu ilk göze çarpan unsurlar olmuştur (Şekil -9).

Rıza Bey Apartmanına ait göçme görüntüleri incelendiğinde, öncelikle zemin katın göçtüğü ve hemen ardından diğer katların sandviç şeklinde üst üste kapaklandığı görülmüştür. Binanın yapısal sistemi dışarıdan incelendiğinde tüm dış cephenin kapalı çıkmalar ile çevrildiği ve zemin katın dükkanlardan oluştuğu görülmektedir. Zemin katı üzerine çöken binalarda ise hasara yön veren ana unsur, bina zemin katlarındaki dolgu duvarların otopark, dükkan vb. amaçlarla boşaltılmış olması olarak görülmektedir.

Yapıların donatı detaylandırması kaynaklı gevrekliği ve çerçeve düzensizliği kaynaklı düşük rijitliği sebebiyle bu tip göçmelerin düşük deprem talepleri altında gerçekleşmesi beklenen bir durumdur.

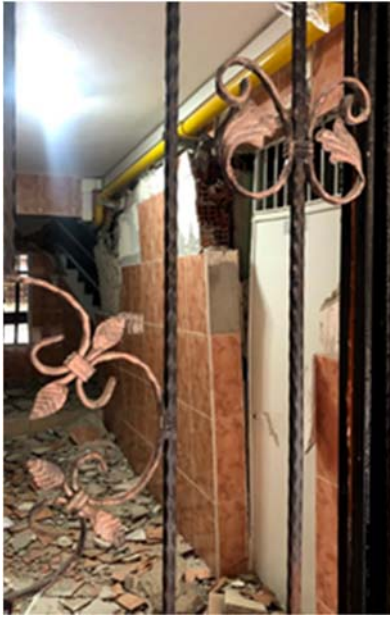
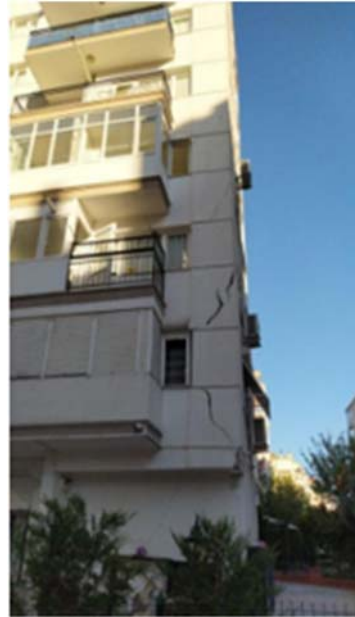
Ağır hasarlı binalarda, yaygın olarak zemin katlardaki dolgu duvarların kaldırılarak dükkân ya da süpermarket olarak kullanıldığı belirlenmiştir. Dolgu duvarlar, gevrek malzemeden oluşturulan ve taşıyıcı sistem tasarımında sadece yük olarak dikkate alınan yapısal olmayan elemanlar olmasına rağmen, katlar arası dayanım ve rijitliği etkilediği için tasarımda zayıf kat (B1) düzensizliğinin kontrolünde de dikkate alınmaktadır. Ayrıca dolgu duvarların sistem davranışına belirli deprem seviyelerine kadar dayanım ve rijitlik bakımından katkı sağladığı deneysel çalışmalarla gösterilmiştir. Sünek olmayan çerçevelerden oluşan, özellikle 2000 yılı öncesi inşa edilmiş yapılarda, sistemde ilk hasar gören elemanlar olarak dolgu duvarların etkisi daha belirgin olmaktadır (Şekil-10). Bu tür yapılarda dolgu duvarlar, dayanımlarını aşmayacak mertebede deprem yükü ile karşılaştıklarında bütünlüklerini koruyarak yapının genel olarak daha olumlu bir deprem davranışı sergilemesini sağlamaktadır. Fakat dolgu duvarların dayanımlarını aşan seviyede, daha büyük bir deprem yükü altında ise gevrek şekilde hasar görerek içerisinde yer aldığı, zaten sünek olmayan betonarme çerçevelerin ani şekilde göçmelerinin önünü açmaktadır.

Şekil 10. Düzlem içi ve düzlem dışı dolgu duvar hasarları

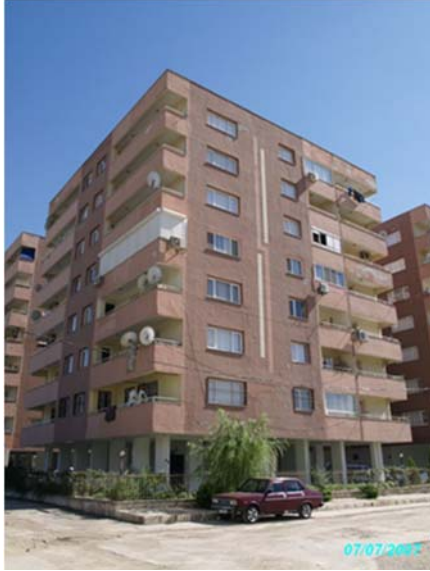
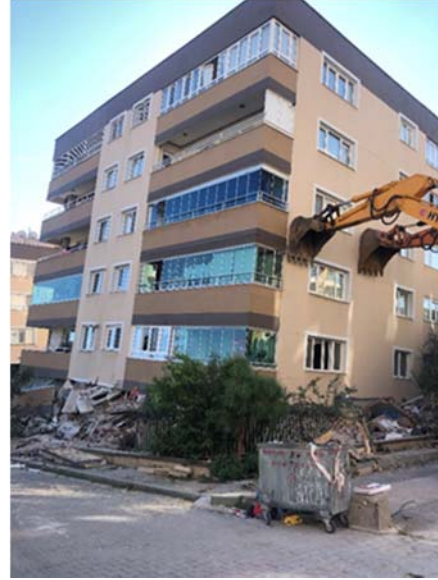
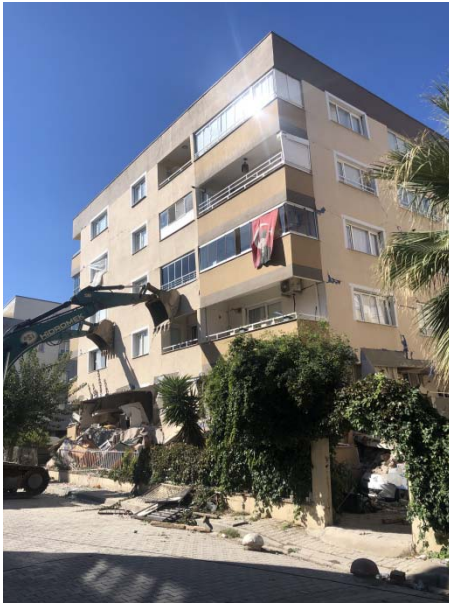
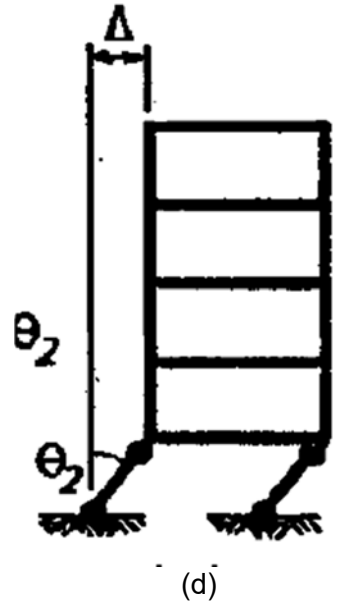
Şekil-11’de zemin katlarında dolgu duvar bulunmayan ve zemin ve 1. katı çöken Barış Sitesi’ndeki binalarda yumuşak kat mekanizmasının oluşumu görülmektedir. Zemin kat kolonlarının alt ve üst uçlarında gelişen büyük plastik deformasyonlar da şekilde görülmektedir.

Şekil 11. a) Zemin katında dolgu duvarları bulunmayan betonarme bina (2007) [6],
b-c) Depremde zemin ve 1. Katı çöken betonarme bina,
c) Yumuşak kat mekanizmasının oluşumu [7]

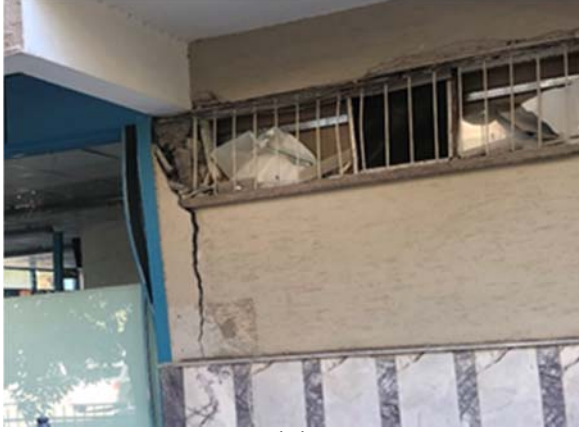
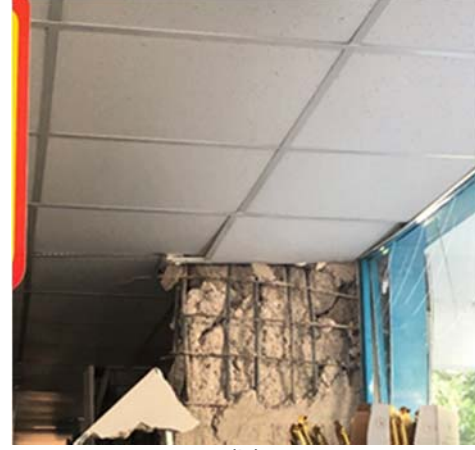
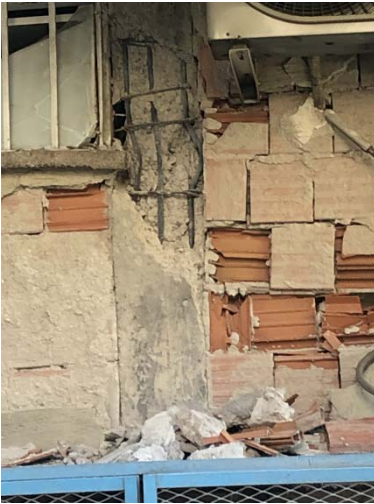
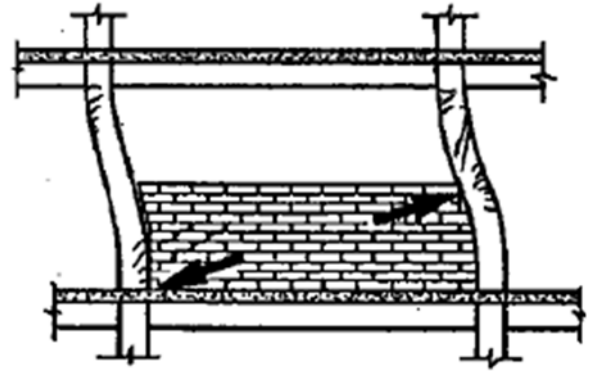
Zemin katlarında kısmi boşlukları veya bant pencereleri sonradan oluşturulan Şekil-12'deki betonarme binada kolon etkili uzunluğunda oluşan azalmaya bağlı olarak kısa kolon oluşumu gözlenmiştir. Binanın kenar aksında yer alan tüm kolonların üst ucunda bant pencere düzeyinde kesme ve eğilme deformasyonlarında artışla kabuk ve çekirdek betonunda ezilme ve dökülmeler meydana gelmiştir.

Şekil-12. a-b-c) Yapım sonrası açılan bant pencerelere bağlı gelişen kısa kolon hasarları, d) Dolgu duvarların kolon deformasyonlarına etkisi [7]

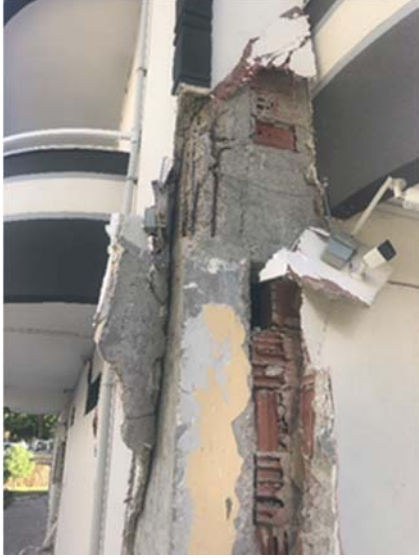
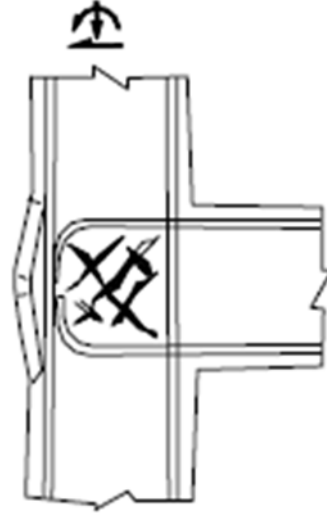
Kolon-kiriş birleşimlerinde enine donatıların bulunmamasına bağlı olarak gelişen hasar Şekil-13'de görülmektedir. Tasarım esnasında moment aktarabilen düğüm noktası olarak modellenen birleşim bölgelerinde kesme etkilerine bağlı çözüme ile yapı yük taşıma kapasitesini önemli ölçüde yitirmiştir.

Şekil-13. a) Kolon-kiriş birleşim bölgesinde gelişen hasarlar, b) Sismik etkilere karşı yetersiz detaylandırılmış birleşim bölgesi [4]

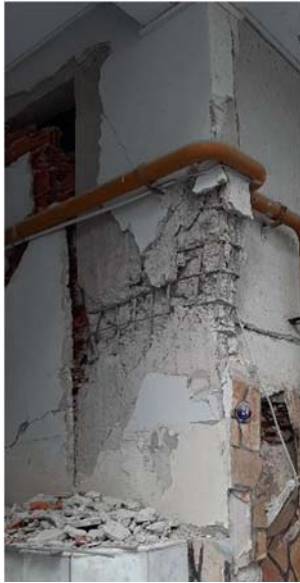
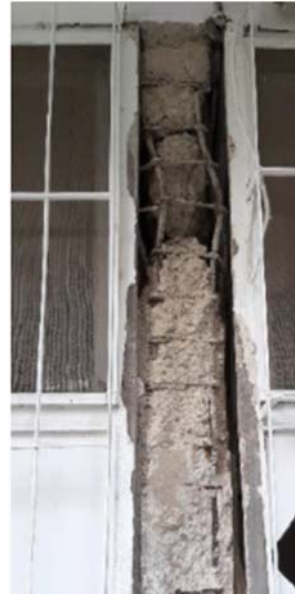
Ağır hasar alan ve donatısı açığa çıkan kolon ve perdelerde sargılamamanın etkinliğinin artırılması amacıyla kullanılması gereken çirozların bu yapılarda kullanılmadığı görülmüştür (Şekil-14).

Şekil-14. Kolon ve perdelerde gelişen hasarlar
