## KENTİMİZDE SU TAŞKINLARININ MEYDANA GELİŞ SEBEPLERİ VE ÇÖZÜMLER

Ayşe YARICI  
İnşaat Mühendisi

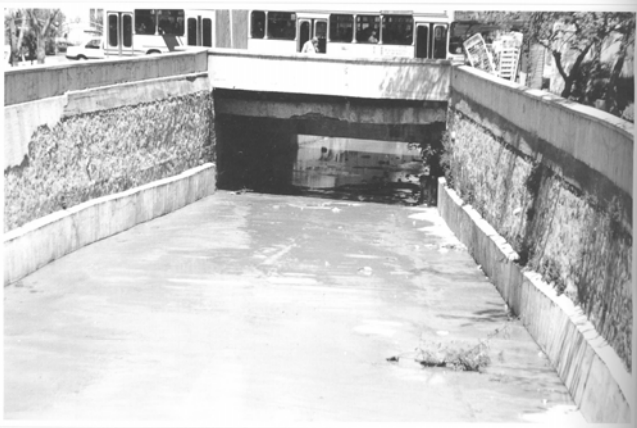
Dere yatağı üzerinde, yatağı daraltan veya orta ayağı olduğu için selle beraber gelen ağaç, dal, yatak, yorgan, araba lastiğinin takılmasıyla yatağı tıkayan yaya köprüleri varsa, bunları yıkıp ayağı olmayan, suyu üstünden ve altından rahatlıkla geçirebilen, basit, ucuz, hoş ve renkli yaya köprüleri yaparız.

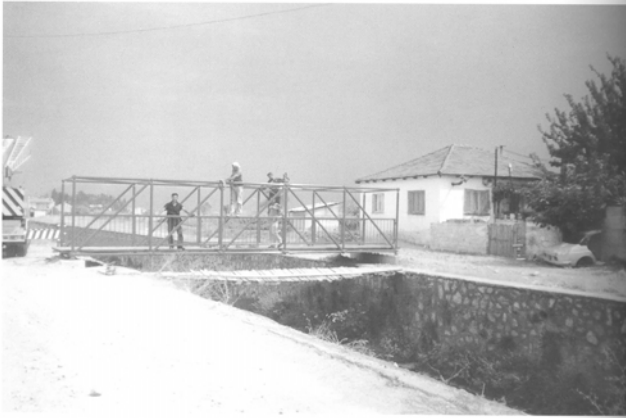
Eski köprü hemen yanında. Yeni köprü tamamlanınca eskisi yıkılıyor. Derelerin üzerinde uzay kafes konstrüksiyonla 94 adet yaya köprüsü yapıldı.

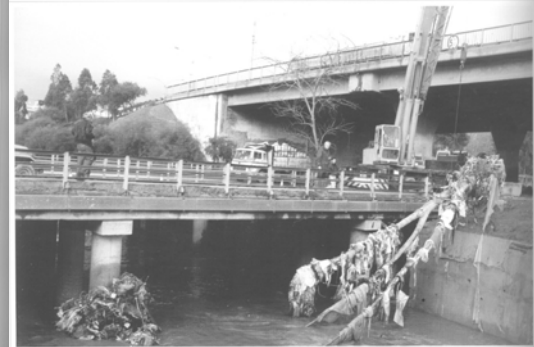
Dere yatağındaki kablolar kaldırılıyor. Kabloların suyla gelen çöplerin takılmasıyla dere yatağını kapattığı gözüküyor.

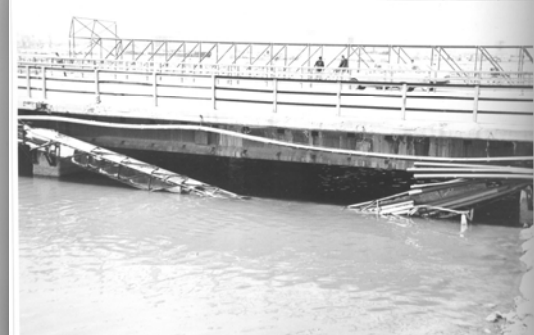
Dere yatağındaki kablolar kaldırılıyor.

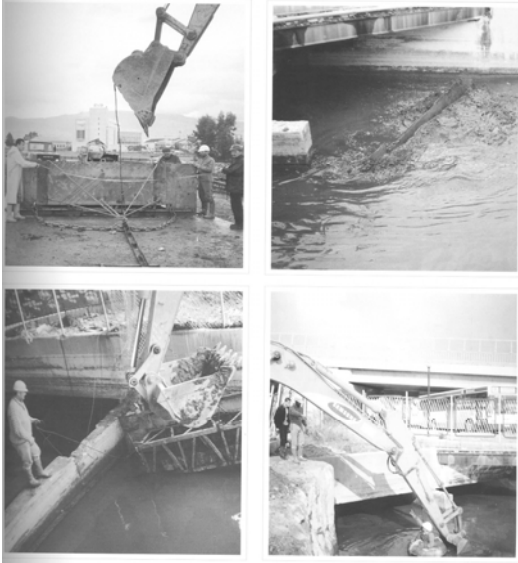
Bu dere her yağmurda taşmaktadır. Bir sebebi de metro inşaatı sırasında denizden 150 metre içeride kapalı kesili yapılan köprüdür. Yağmur suyunun getirdiği rüsubat uzun menfezin içinde çökmekte, menfezin kesiti daralmakta, sonuçta taşıklara sebep olmaktadır. Yapılan temizleme bacaları da temizlik için yeterli olmadığı ve menfezi temizlemek için bilinen bir ekipman bulunmadığından yapıldığından beri hiç temizlenememiştir. Çözüm olarak, menfez genişliğinden daha dar özel bir ekipman geliştirildi ve menfez bu ekipman ile temizleniyor.

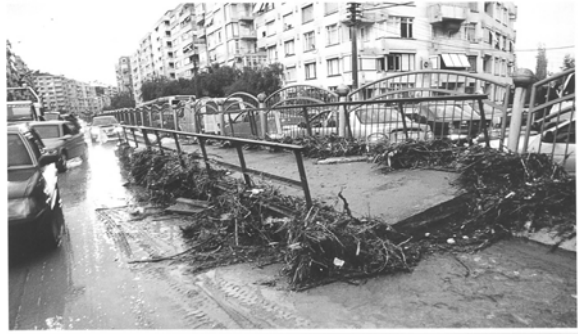
Yanlış uygulamaların sonucu: Poligon Deresi taşmış, yaya köprüsü caddenin ortasında...

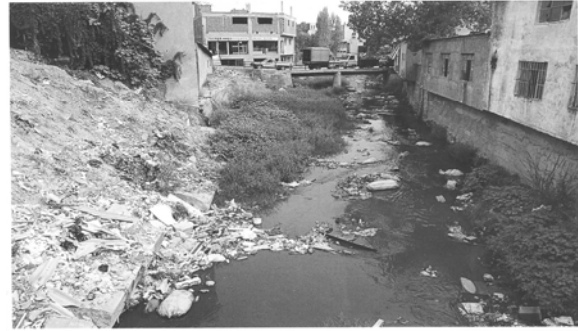
Lağım suyu ve çöp dolu, mikrop yuvası dere yatağında bir de konut inşaatı devam ediyor.

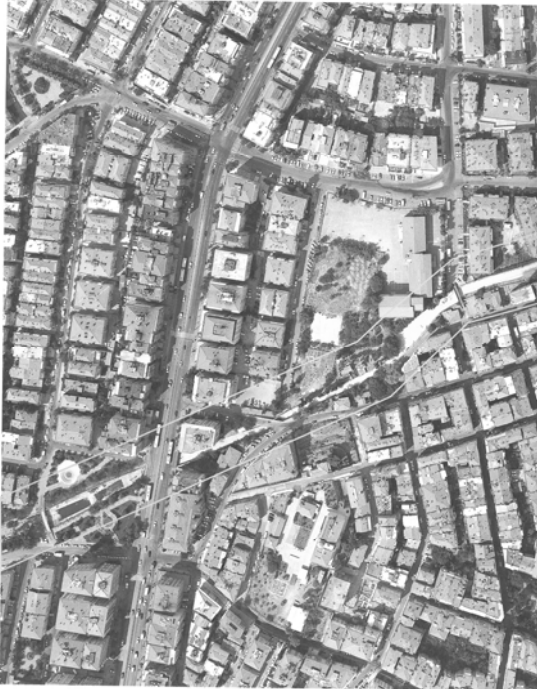
### Poligon Deresi

Mevcut dere yatağı, işaretilenen ise olması gereken dere yatağı...

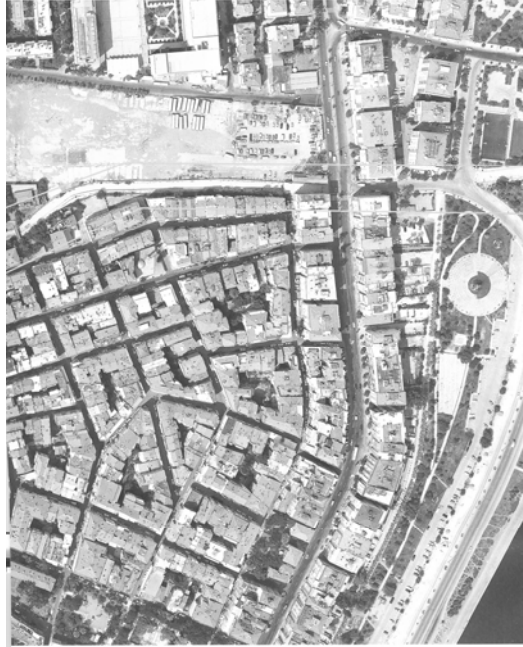
Yanlış imar kararlarının ve uygulamalarının boğduğu Poligon Deresi: İnönü Caddesi ile Sahil Yolu arasında dere yatağının daraldığı, binalarla işgal edildiği, Mithatpaşa Caddesi ve Sahil Yolu rın altında kaybolduğu açıkça görülmektedir. Bu da yetememi gibi otoyulun bütün suları toplandı buraya geliyor. Ama otoyulun bozduğu havada ise erozyon enerjisi tedbirleri alınmaz. Önce apartmanı yıkmak, köprüleri, geçitleri yıkıp yeniden yapmak gerekiyor.

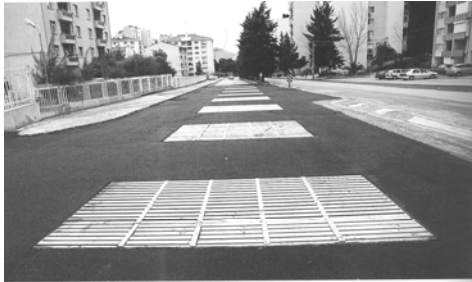
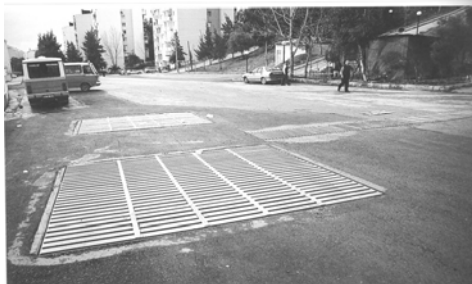
Dere yatağı kapatılmış ve yol yapılmış. Dere kaynağından çok fazla miktarda rütuhat geliyor, yatağı tıkıyor. Yağmır gelene rütuhatı tutabilmek için kum tutucu havuzlar yapıldı. Resimdeki büyük zgaralar aynı zamanda kum tutucu kapaklardır. Her yağmurdaki kapaklar açılarak tonlarca malzeme temizleniyor.

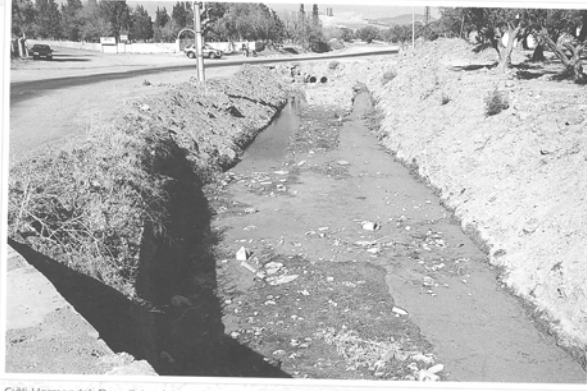
### Harmandalı Deresi

Çiğli Harmandalı Deresi'nin ıslahattan önceki hali.

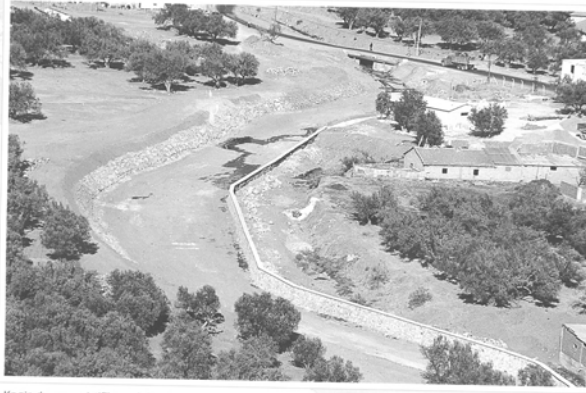
Kagir duvar ve istifli taş dolgu imalatı ile yapılan ıslah çalışması 2002 yılı içinde tamamlandı.

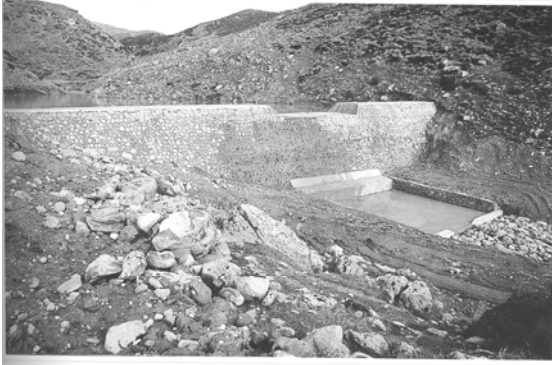
Dere yatağında yapılan su bendi.

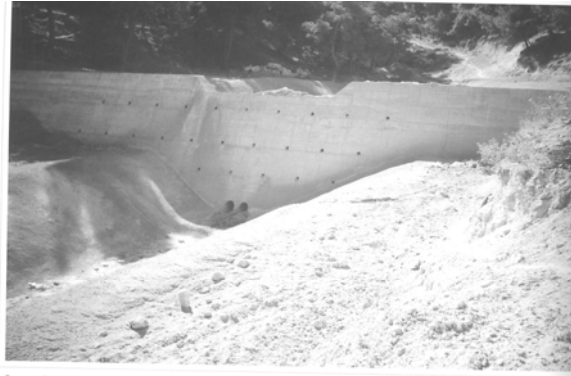
Su ve rüsubat tutucu bent.

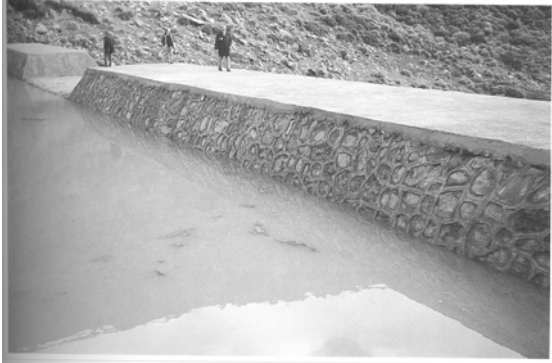
Dere yatağında su bendi yapılmıyorsa, yukarıda görülen su kütleli Çiğli yerleşiminin içinden geçmek zorunda kalacaktır.

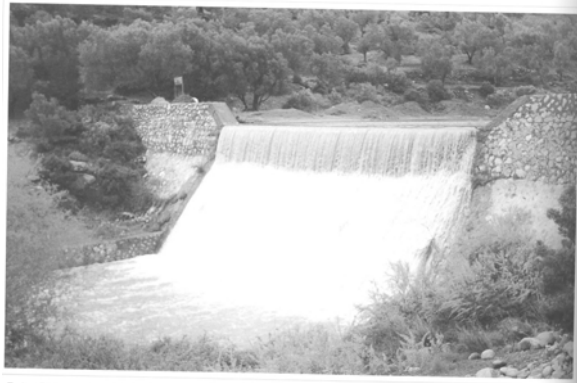
Daha önce yapılmış bir bent tamir edilerek duvarları yükseltildi.
