TMMOB
İnşaat Mühendisleri Odası

İzmir Depremi

Raporu

**30 EKİM 2020 TARİHİNDE EGE DENİZİ SİSAM ADASI AÇIKLARINDA
MEYDANA GELEN DEPREM HAKKINDA İZMİR İLINE AİT GEOTEKNİK
DEĞERLENDİRMELER ve YAPISAL HASARA YÖNELİK SAHA GÖZLEMLERİ**

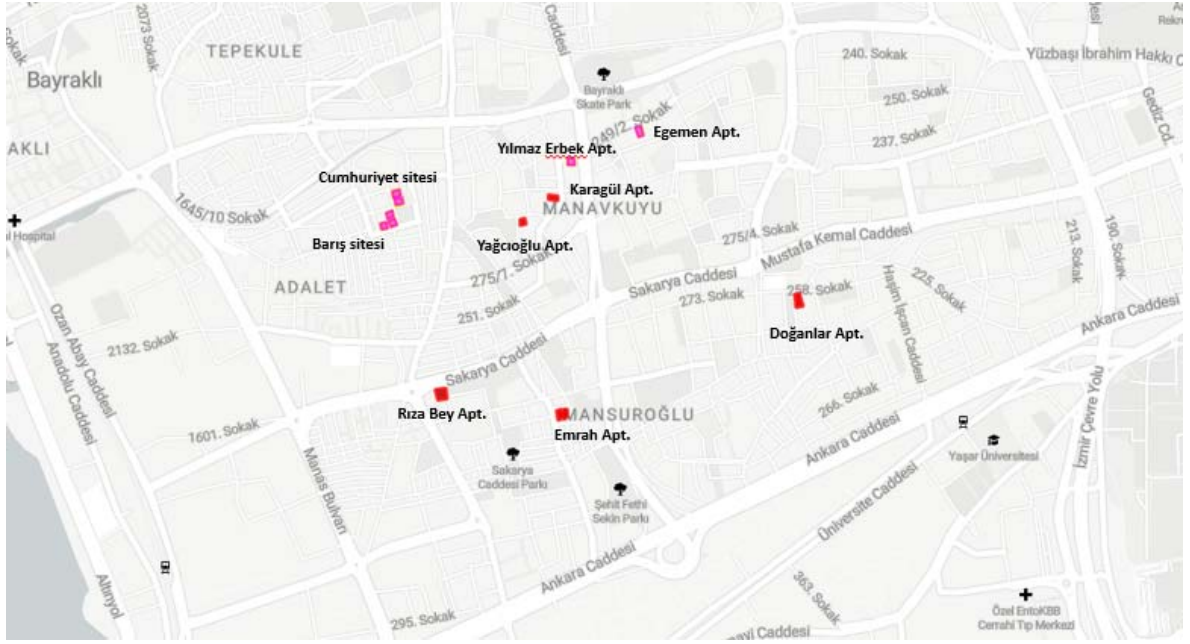
Bayraklı ilçesinde toplam 4 adet bina tümüyle göçmüştür;

Rıza Bey Apt., Yağcıoğlu Apt, Emrah Apt., Doğanlar B Blok

Şekil-8. Kısmi ya da toptan göçen betonarme binalar haritası [5]
