İZMİR İLİ KIYI YAPILARI VE GÜNÜMÜZDEKİ DURUMLARI HAKKINDA GÖRÜŞLER

Veli AKÇAOĞLU
İnşaat Yüksek Mühendisi
veliakcaoglu@gmail.com

GİRİŞ

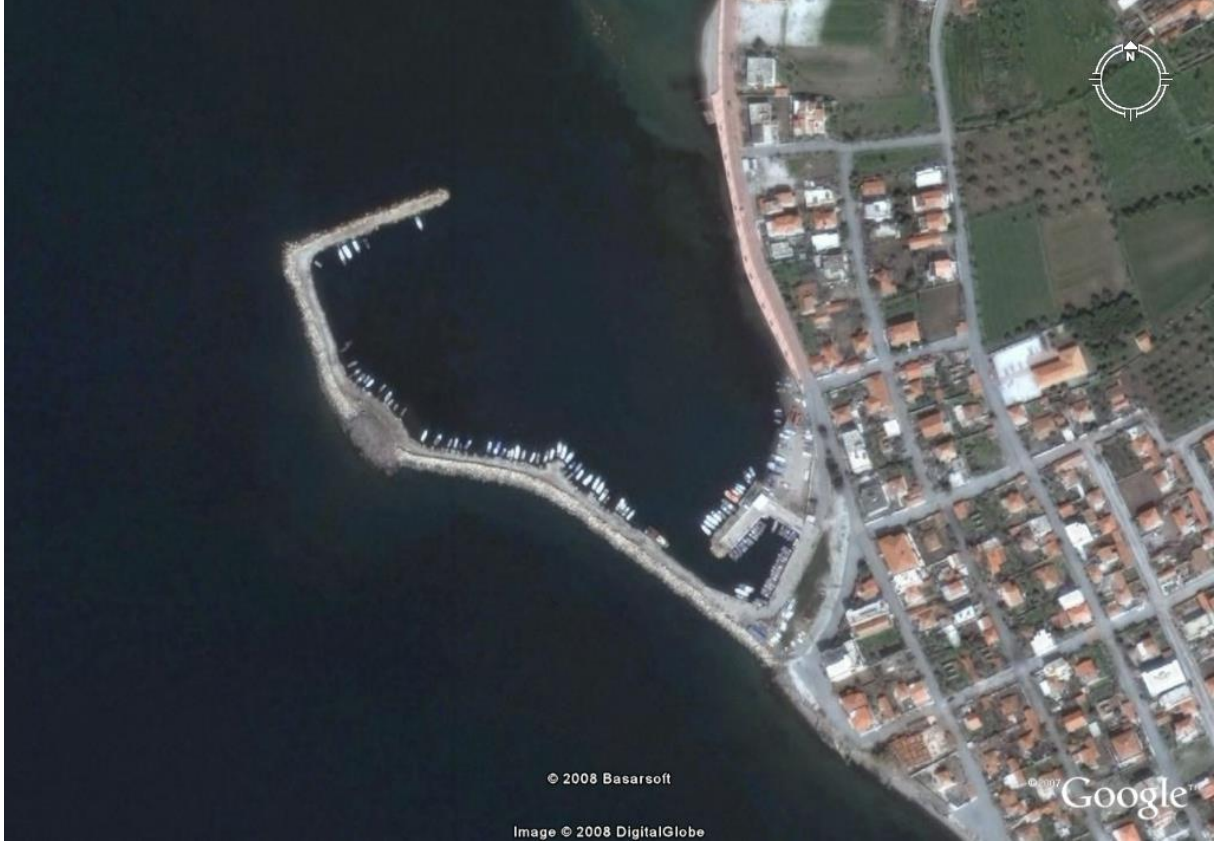
Çandarlı Balıkçı Limanı

Balıkçı Limanları: Balıkçı limanlarının ana yapıları, dalgakıranlar, rıhtımlar, çekek yerleri ve dolgu sahalarıdır.

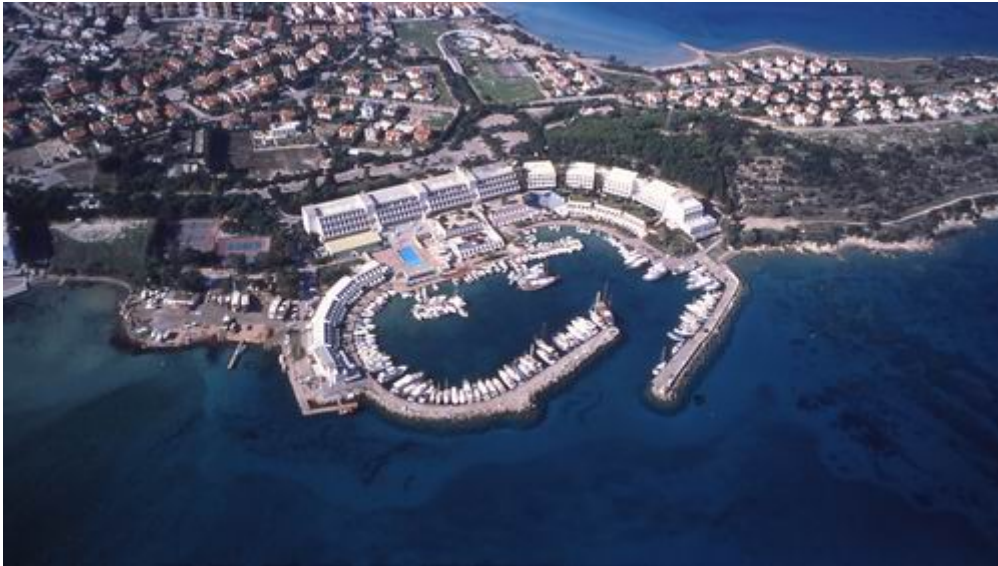
Altinyunus Yat Limanı

Yat Limanları: Yat limanlarının dalgakıran, rıhtım, çekek yeri ve saha dolguları yapısal olarak balıkçı barınaklarından farklı değildir. Yukarıda balıkçı barınakları için söylenen durumlar yat limanları için de geçerlidir.
